REPORTE DE PATRULLAJE DEL GASODUCTO

SISTEMA:	<u>Manufacturera Lee de México, S. A. de C. V.</u>	PERIODO:	<u>Marzo 2013</u>	REV. 0
LLENADO POR:	<u>Hodin Alberto Escalante Antuna</u>	FRECUENCIA:	<u>MENSUAL</u>	RO-002

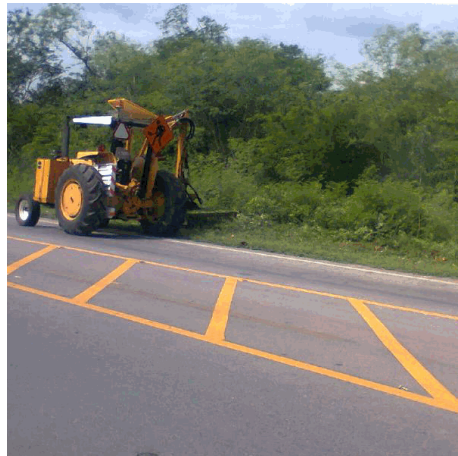
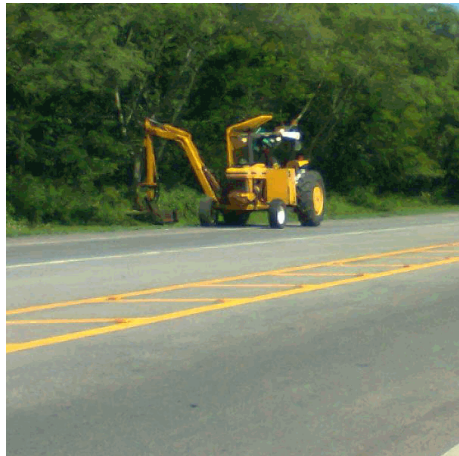
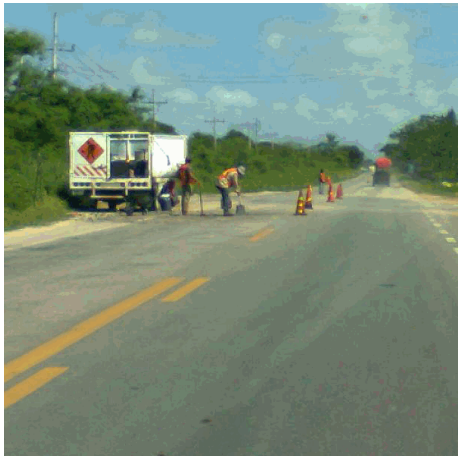
9.- Evidencias:

8.- Comentarios adicionales:
TODO EN ORDEN, REALIZAN CORTE DE MALEZA JUNTO A CARRETERA Y REPARACIÓN DE LA MISMA
