REPORTE DE PATRULLAJE DEL GASODUCTO

SISTEMA:	<u>Manufacturera Lee de México, S. A. de C. V.</u>	PERIODO:	<u>Abril 2013</u>	REV. 0
LLENADO POR:	<u>Hodin Alberto Escalante Antuna</u>	FRECUENCIA:	<u>MENSUAL</u>	RO-002

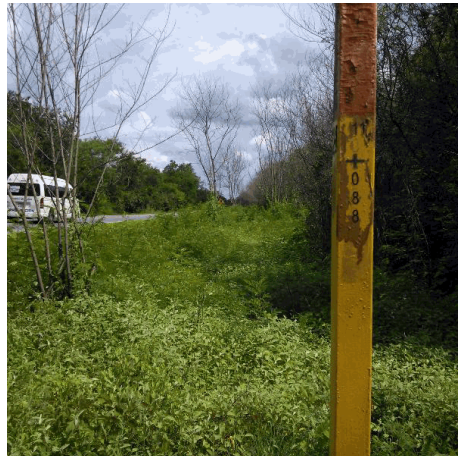
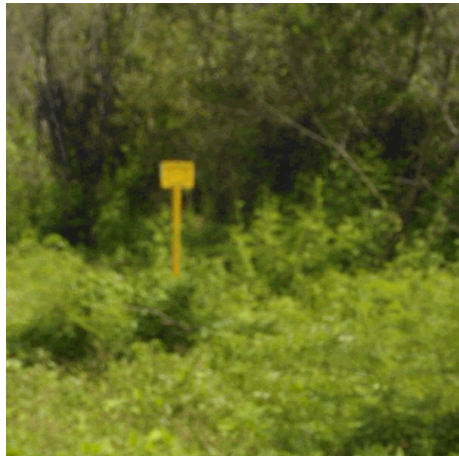
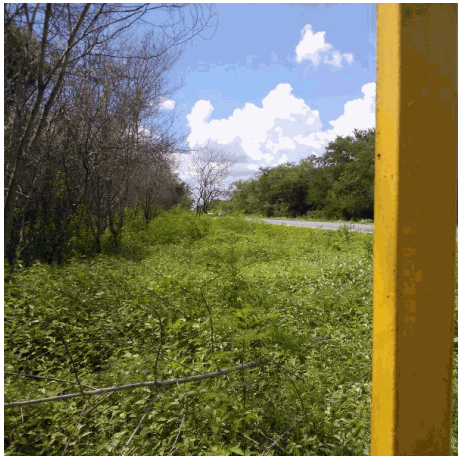
9.- Evidencias:

8.- Comentarios adicionales:
EN ORDEN, NO SE HUBIERON ACTIVIDADES SOBRE EL DUCTO
