REPORTE DE PATRULLAJE DEL GASODUCTO

SISTEMA: Manufacturera Lee de México, S. A. de C. V. PERIODO: Julio 2013 REV. 0
 LLENADO POR: Hodin Alberto Escalante Antuna FRECUENCIA: MENSUAL RO-002

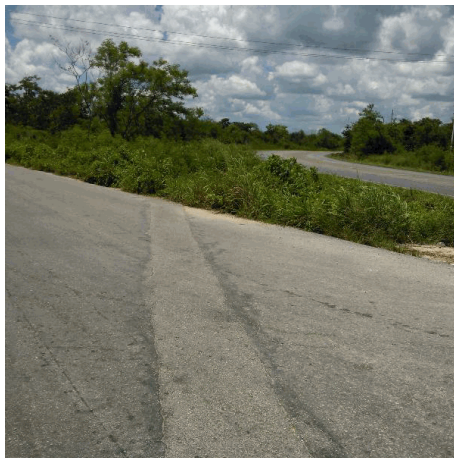
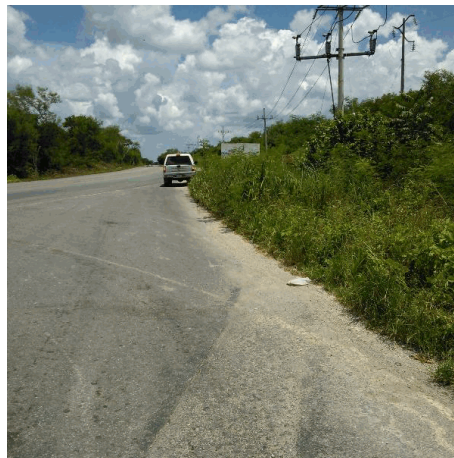
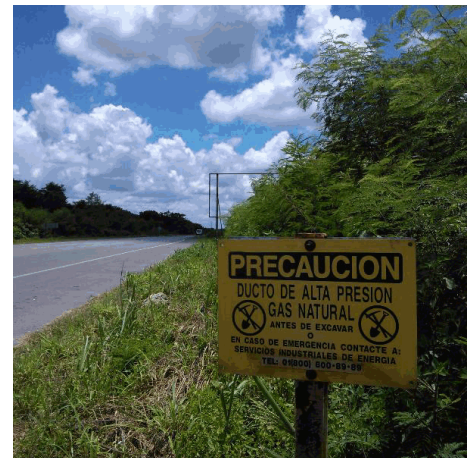
9.- Evidencias:

8.- Comentarios adicionales:
CRUCES CARRETEROS EN BUEN ESTADO,
