REPORTE DE PATRULLAJE DEL GASODUCTO

SISTEMA: Manufacturera Lee de México, S. A. de C. V. PERIODO: Agosto 2013 REV. 0
 LLENADO POR: Hodin Alberto Escalante Antuna FRECUENCIA: MENSUAL RO-002

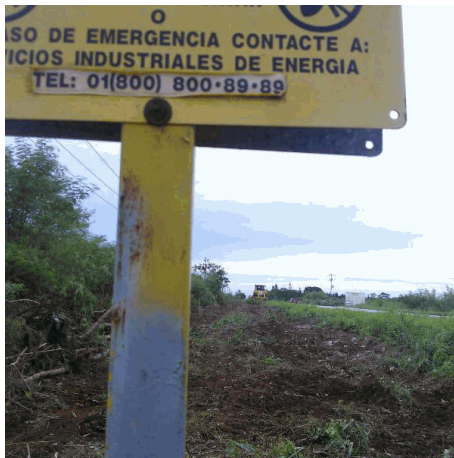
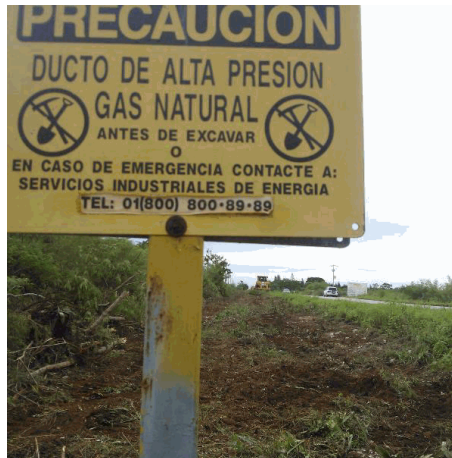
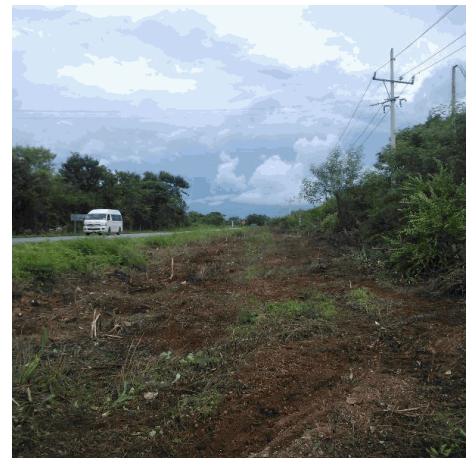
9.- Evidencias:

SE DETECTO UN TRACTOR LIMPIANDO A UN COSTADO Y ENCIMA DE LA TUBERÍA, SE INTERFIERE Y SE ASESORA AL OPERADOR. NO SE LE PERMITE CONTINUAR LOS TRABAJOS A LA MAQUINA. DEBIDO A QUE SE TIENE PROGRAMADO LA AMPLIACIÓN DE LA CARRETERA A TRAVÉS DE LA SCT, CON COORDINACIÓN Y PREVIO AVISO
