IGASAMEX

REPORTE DE PATRULLAJE DEL GASODUCTO

SISTEMA: Manufacturera Lee de México, S. A. de C. V. PERIODO: 27-Aug-2013 26-Sep-2013 REV. 0
LLENADO POR: Emmanuel Jacob Puch Souza FRECUENCIA: MENSUAL RO-002

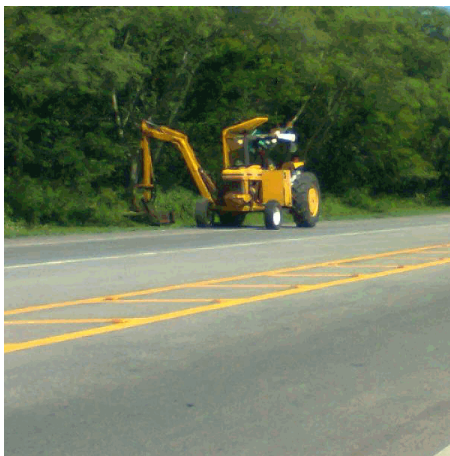
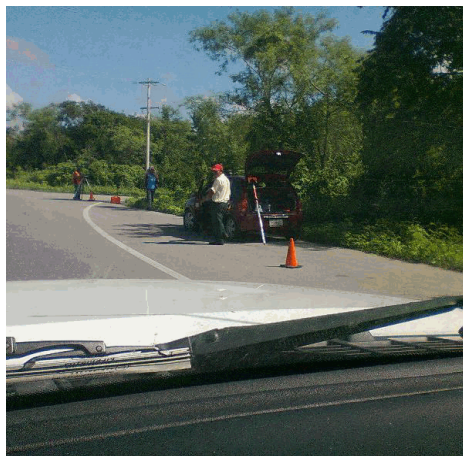
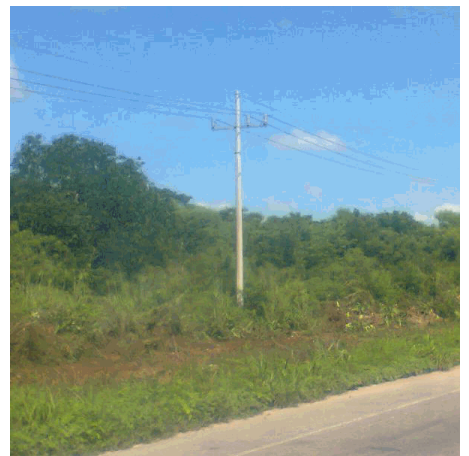
9.- Evidencias:

\*\* personal de la Secretaria de Transporte estuvo colocando estacas, para la señalizacion de la nueva carretera merida- chetumal. se localizaron durante los patrullajes maquinaria, que realizaba limpieza en los lados de la carretera, así como personal de la secretaria de tramporte que realizaba trabajos de medicion con topografos.
