IGASAMEX

REPORTE DE PATRULLAJE DEL GASODUCTO

SISTEMA: Manufacturera Lee de México, S. A. de C. V. PERIODO: 27-Sep-2013 26-Oct-2013 REV. 0
LLENADO POR: Emmanuel Jacob Puch Souza FRECUENCIA: MENSUAL RO-002

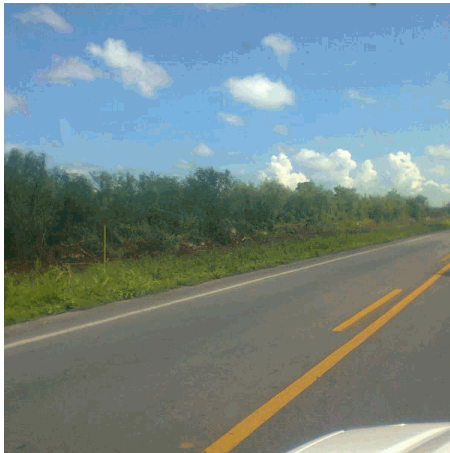
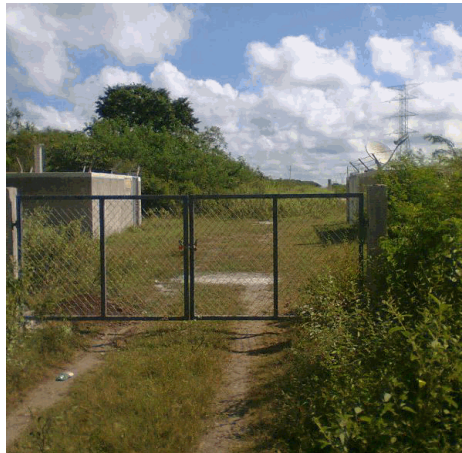
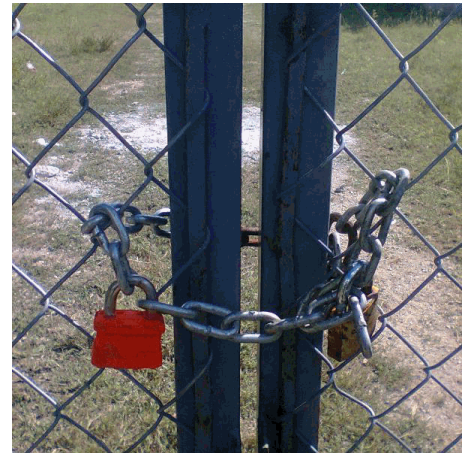
9.- Evidencias:

se observa todo el derecho de via en condiciones normales, cliente e interconexion funcionando normalente, la unica modificacion es que se corrio la puerta de mayacan que quedaba a un costado de la caseta a la entrada principal, esto lo realizo en su totalidad mayakan y nos aseguramos en colocar un candado master para nuestro acceso.
