IGASAMEX

REPORTE DE PATRULLAJE DEL GASODUCTO

SISTEMA:	Manufacturera Lee de México, S. A. de C. V.	PERIODO:	27-Nov-2013 26-Dec-2013	REV. 0
LLENADO POR:	Emmanuel Jacob Puch Souza	FRECUENCIA:	MENSUAL	RO-002

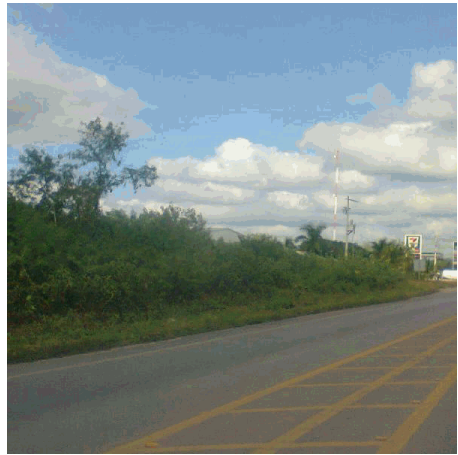
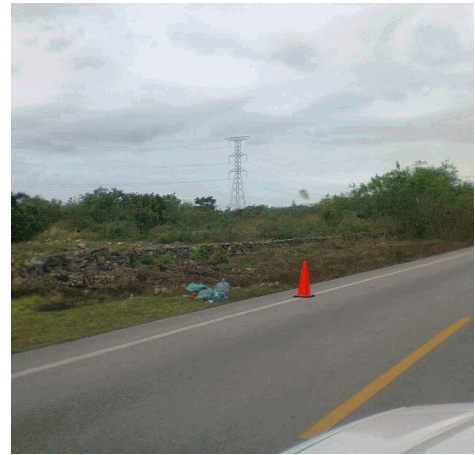
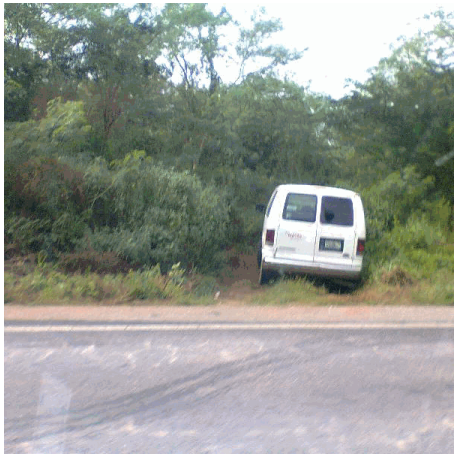
9.- Evidencias:

8.- Comentarios adicionales:
se observaron algunos topografos en la zona, tomando medidas para la nuva carretera, nunca hubo afectacion a la integridad del gasoducto.
