REPORTE DE PATRULLAJE DEL GASODUCTO

SISTEMA: Manufacturera Lee de México, S. A. de C. V. PERIODO: 27-Mar-2014 26-Apr-2014 **REV. 0**
 LLENADO POR: Emmanuel Jacob Puch Souza FRECUENCIA: MENSUAL **RO-002**

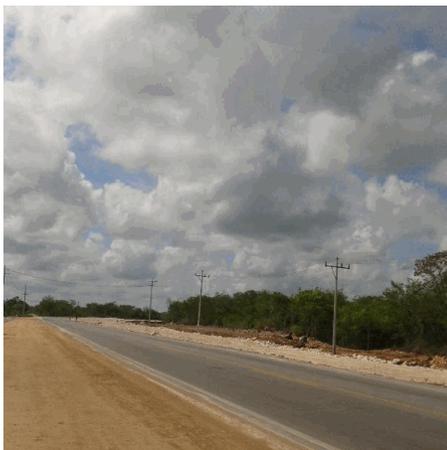
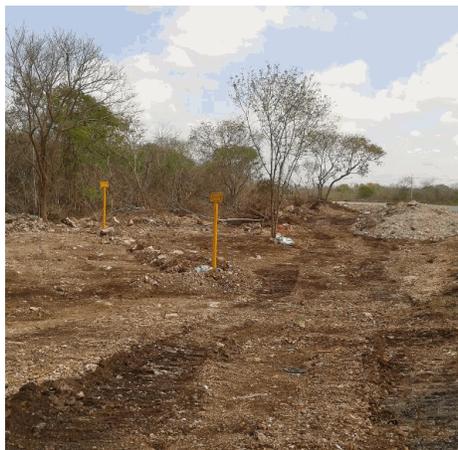
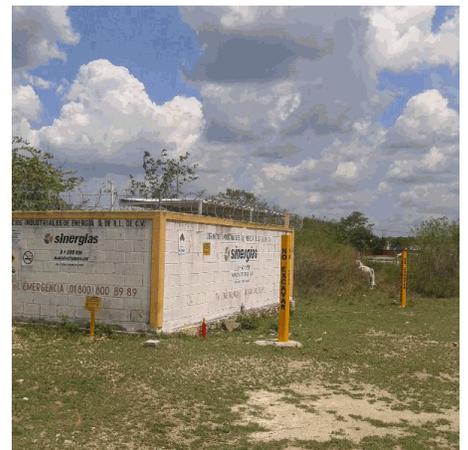
9.- Evidencias:

8.- Comentarios adicionales:
continuan los trabajos de la SCT, no se tienen afectaciones hasta el momento

5.- Asentamientos irregulares o construcciones nuevas:
construccion de ampliacion de carretera, sin afectaciones
