REPORTE DE PATRULLAJE DEL GASODUCTO

SISTEMA:	Manufacturera Lee de México, S. A. de C. V.	PERIODO:	27-May-2014 26-Jun-2014	REV. 0
LLENADO POR:	Emmanuel Jacob Puch Souza	FRECUENCIA:	MENSUAL	RO-002

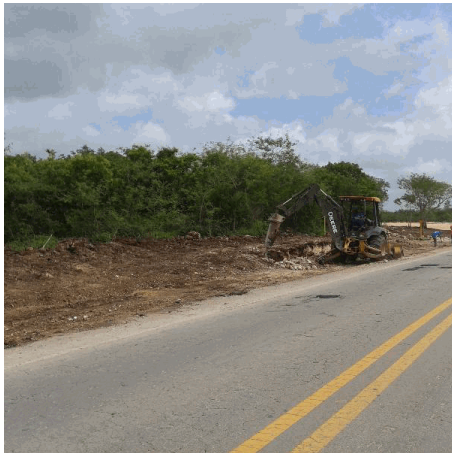
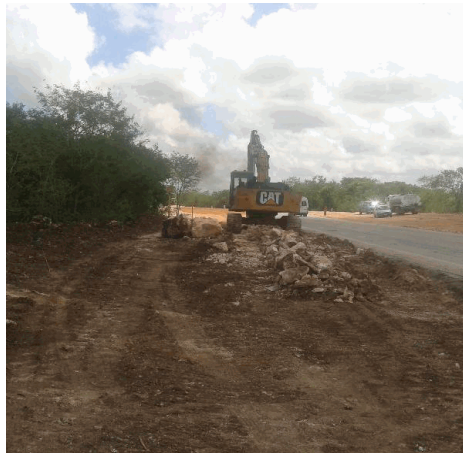
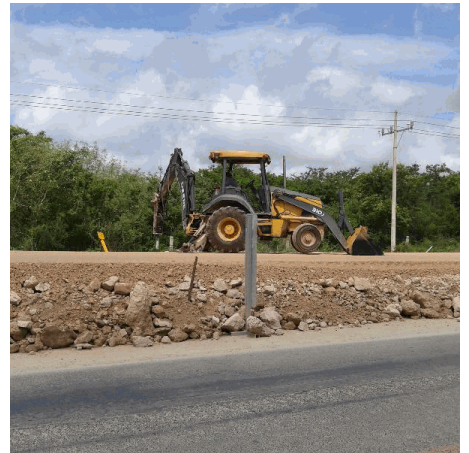
9.- Evidencias:

En este mes, se estuvo monitoreando cualquier actividad de construcción del ducto, solo se encontró trabajando maquinaria para limpiar la superficie de la curva de afectación y 20 metros después de ella donde se realizaron cortes a una distancia de un metro aproximadamente del ducto, no se tuvo ningún tipo de afectación.
