IGASAMEX

REPORTE DE PATRULLAJE DEL GASODUCTO

SISTEMA: Manufacturera Lee de México, S. A. de C. V. PERIODO: 27-Jun-2014 26-Jul-2014 REV. 0  
LLENADO POR: Emmanuel Jacob Puch Souza FRECUENCIA: MENSUAL RO-002

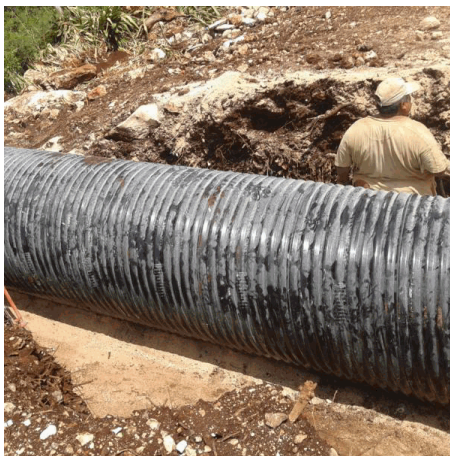
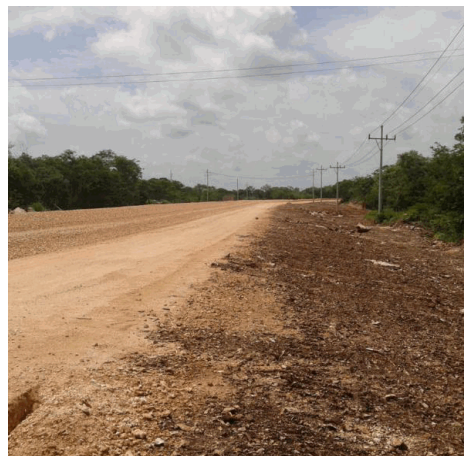
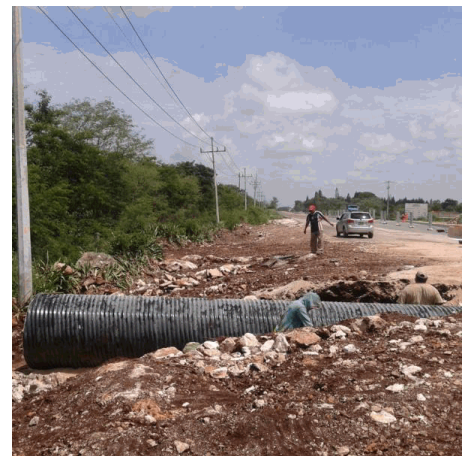
9.- Evidencias:

se realiza patrullaje, a lo largo de la carretera se están colocando tubos de poliuretano que servirán como cruce de fauna, no se tiene afectación al gasoducto. actualmente se encuentran trabajando en la curva de afectación.
