REPORTE DE PATRULLAJE DEL GASODUCTO

SISTEMA: Manufacturera Lee de México, S. A. de C. V. PERIODO: 27-Sep-2014 26-Oct-2014 **REV. 0**
 LLENADO POR: Emmanuel Jacob Puch Souza FRECUENCIA: MENSUAL **RO-002**

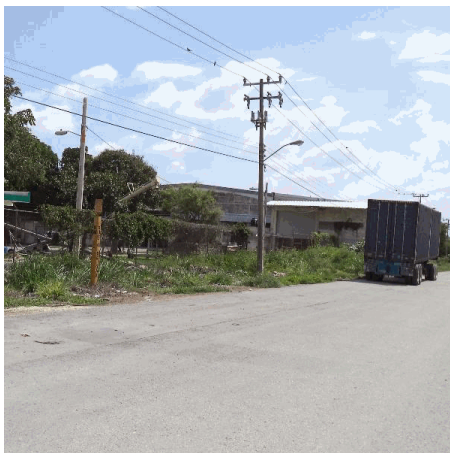
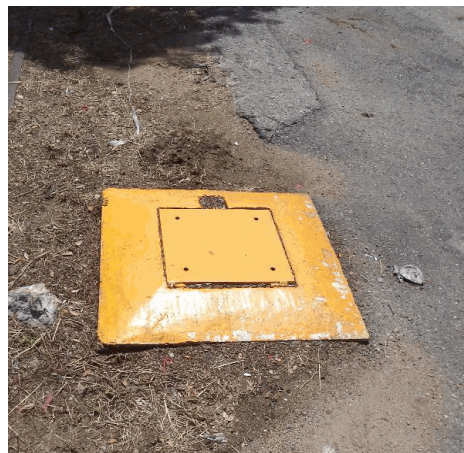
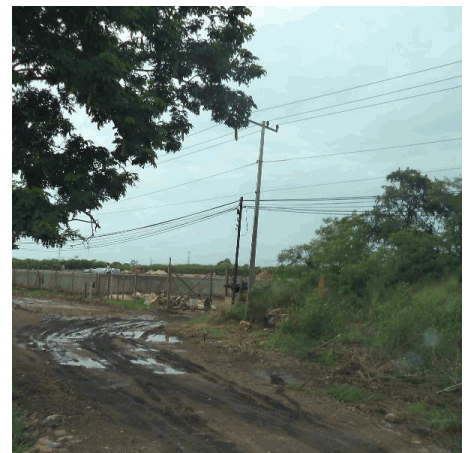
9.- Evidencias:

en buen estado, se pintaron

TODO SE ENCUENTRA EN BUEN ESTADO.

construcción de bodega cerca del gasoducto, aun no representa afectaciones al gasoducto.
