IGASAMEX

REPORTE DE PATRULLAJE DEL GASODUCTO

SISTEMA: Manufacturera Lee de México, S. A. de C. V. PERIODO: 27-Oct-2014 26-Nov-2014 REV. **0**  
LLENADO POR: Emmanuel Jacob Puch Souza FRECUENCIA: MENSUAL RO-002

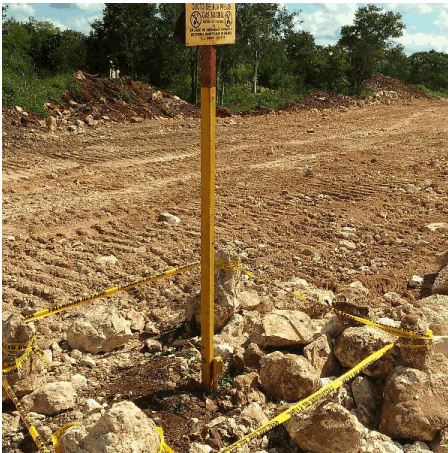
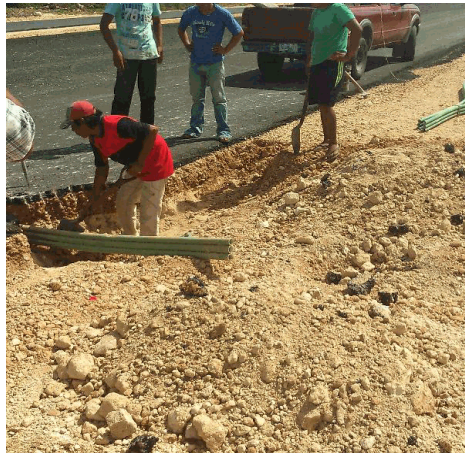
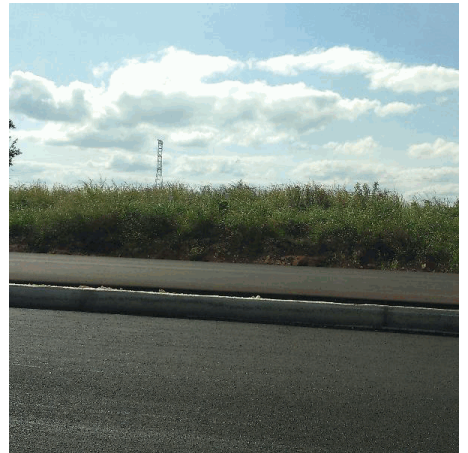
9.- Evidencias:

8.- Comentarios adicionales:  
se retiro poste de potencial en el cruce de carretera hacia Lee, se programara la reposición del mismo.

5.- Asentamientos irregulares o construcciones nuevas:  
construcción de carretera merida-chetumal
