IGASAMEX

REPORTE DE PATRULLAJE DEL GASODUCTO

SISTEMA: Manufacturera Lee de México, S. A. de C. V. PERIODO: 27-Nov-2014 26-Dec-2014 REV. 0
LLENADO POR: Emmanuel Jacob Puch Souza FRECUENCIA: MENSUAL RO-002

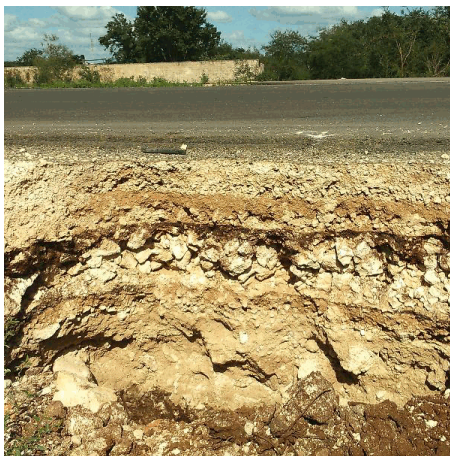
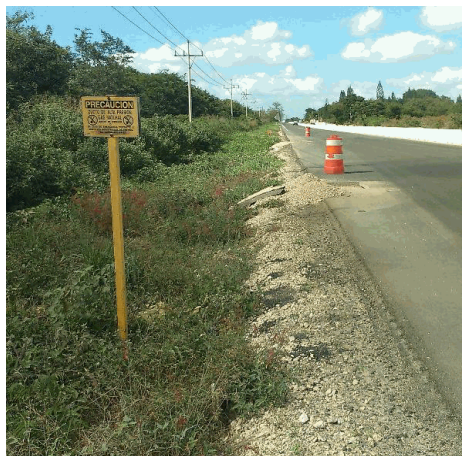
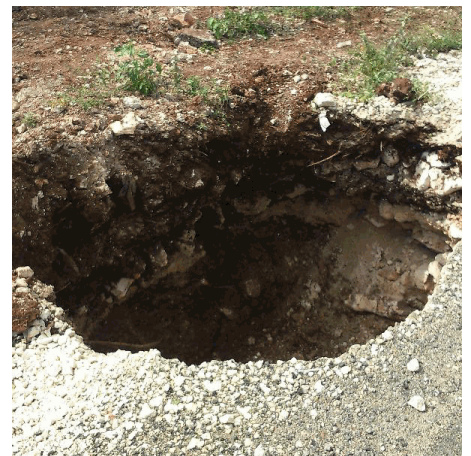
9.- Evidencias:

el derecho de via se encuentra en buenas condiciones, se están colocando señalamientos viales cerca de ellos se realizan
escabaciones para la colocación de banderas viales pero se cancelan los trabajos por los esfuerzos mecánicos que pudiese sufrir
el gasoducto.
