IGASAMEX

REPORTE DE PATRULLAJE DEL GASODUCTO

SISTEMA: Manufacturera Lee de México, S. A. de C. V. PERIODO: 27-Jan-2015 26-Feb-2015 REV. 0
LLENADO POR: Emmanuel Jacob Puch Souza FRECUENCIA: MENSUAL RO-002

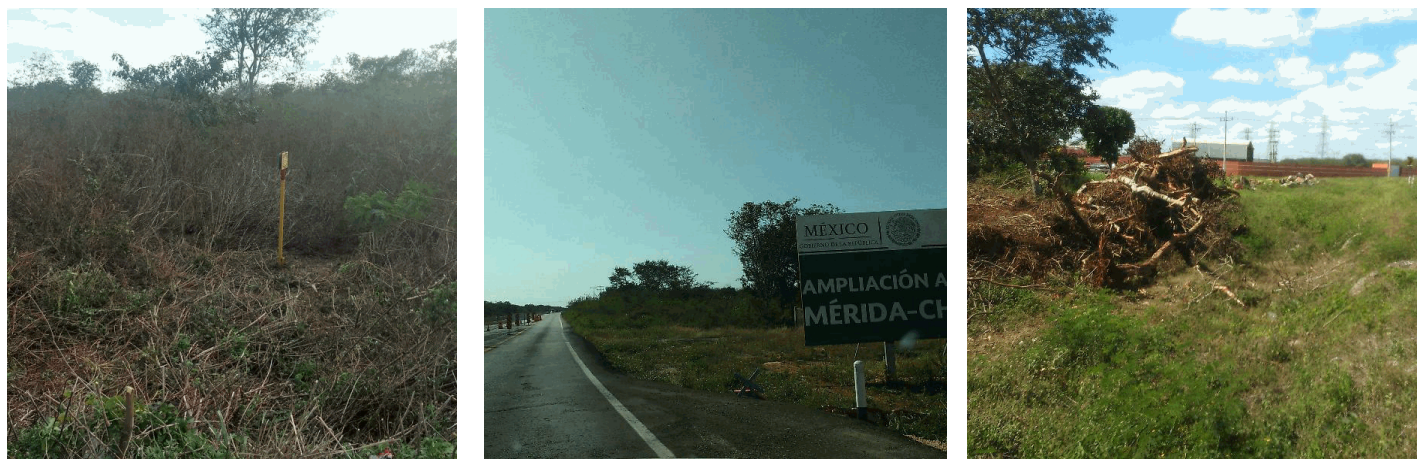
9.- Evidencias:

8.- Comentarios adicionales:
Todo en Orden. falta 1 poste y un potencial que se retiro por la nueva carretera merida- chetumal, esta programado su reposición.
