IGASAMEX

REPORTE DE PATRULLAJE DEL GASODUCTO

SISTEMA: Manufacturera Lee de México, S. A. de C. V. PERIODO: 27-Feb-2015 26-Mar-2015 REV. 0  
LLENADO POR: Emmanuel Jacob Puch Souza FRECUENCIA: MENSUAL RO-002

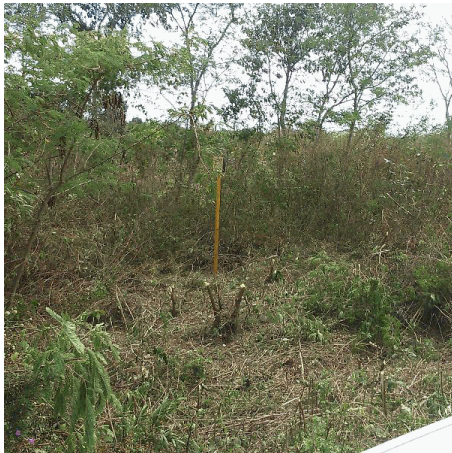
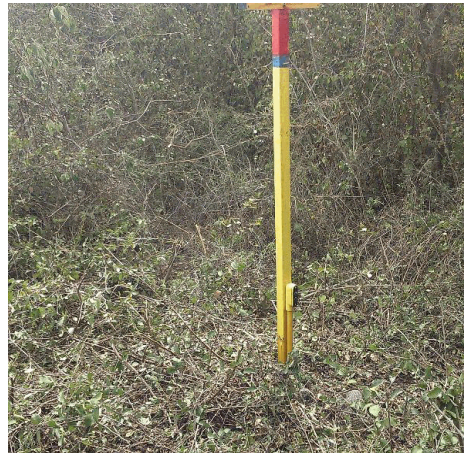
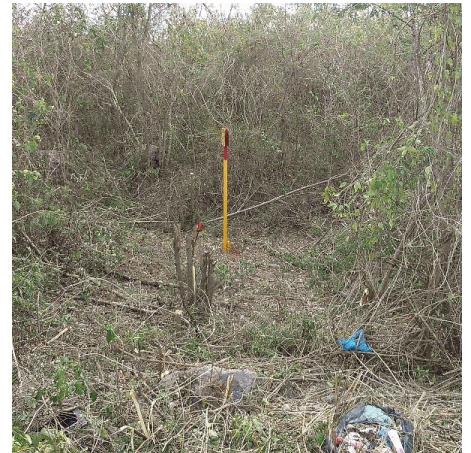
9.- Evidencias:

3.- Señalización del gasoducto  
a) Cantidad de postes faltantes: 2  
b) Cantidad de placas faltantes: 2

8.- Comentarios adicionales:  
se realizo limpieza alrededor de los postes.
