REPORTE DE PATRULLAJE DEL GASODUCTO

SISTEMA: Manufacturera Lee de México, S. A. de C. V. PERIODO: 27-Apr-2015 26-May-2015 **REV. 0**
 LLENADO POR: Emmanuel Jacob Puch Souza FRECUENCIA: MENSUAL **RO-002**

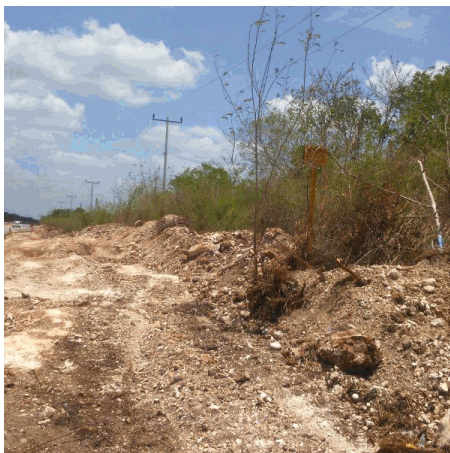
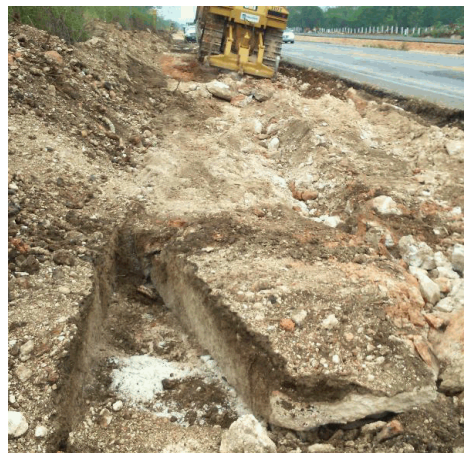
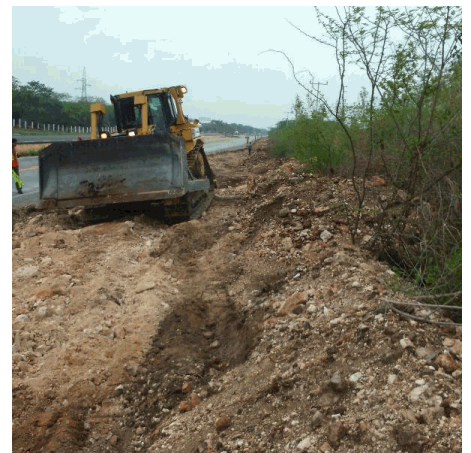
9.- Evidencias:

se esta supervisando trabajos para la construcción de la ampliación de la carretera Mérida- Chetumal.

construcción de carretera merida-chetumal
