IGASAMEX

REPORTE DE PATRULLAJE DEL GASODUCTO

SISTEMA: Manufacturera Lee de México, S. A. de C. V. PERIODO: 27-Jun-2015 26-Jul-2015 REV. 0
LLENADO POR: Emmanuel Jacob Puch Souza FRECUENCIA: MENSUAL RO-002

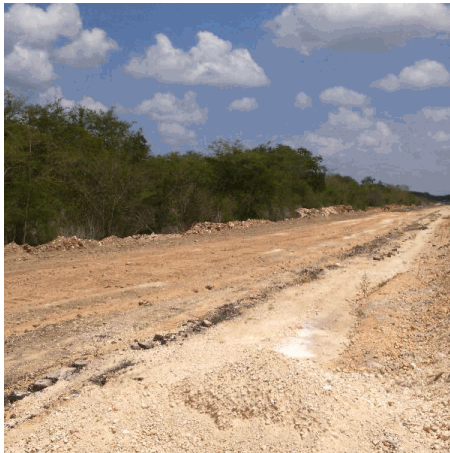
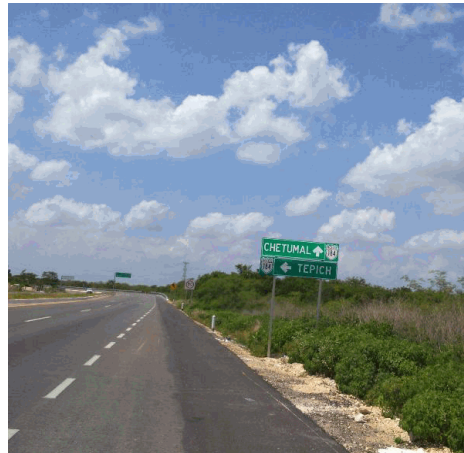
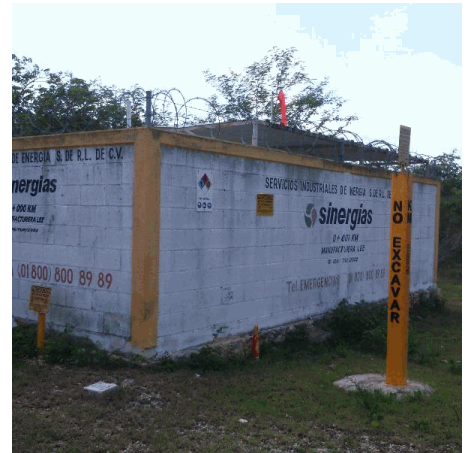
9.- Evidencias:

8.- Comentarios adicionales:
Se realizan patrullajes diarios en derecho de vía, se supervisa trabajos por la construcción de la carretera, no se tienen afectaciones.

5.- Asentamientos irregulares o construcciones nuevas:
construcción de carretera merida-chetumal
