IGASAMEX

REPORTE DE PATRULLAJE DEL GASODUCTO

SISTEMA: Manufacturera Lee de México, S. A. de C. V. PERIODO: 27-Jul-2015 26-Aug-2015 REV. 0  
LLENADO POR: Emmanuel Jacob Puch Souza FRECUENCIA: MENSUAL RO-002

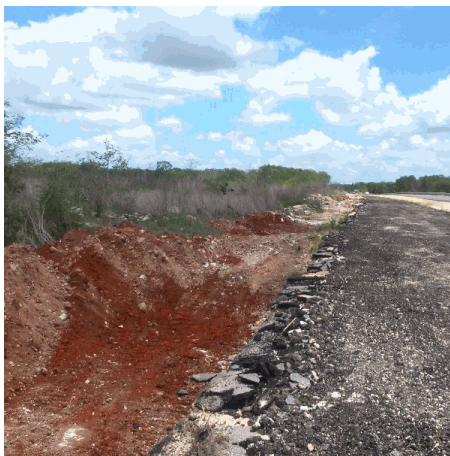
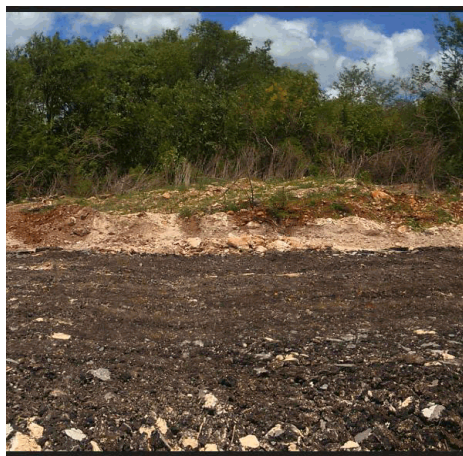
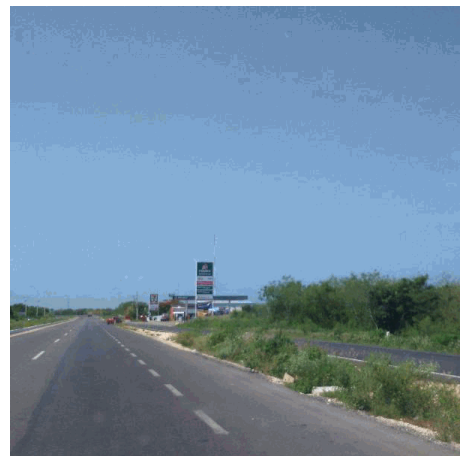
9.- Evidencias:

Se realizan patrullajes diarios en derecho de via, se esta construyendo la carretera merida - chetumal, perpendicular al gasoducto, no se tiene afectaciones

construcción de carretera merida-chetumal
