REPORTE DE PATRULLAJE DEL GASODUCTO

SISTEMA:	Manufacturera Lee de México, S. A. de C. V.	PERIODO:	27-Aug-2015 26-Sep-2015	REV. 0
LLENADO POR:	Emmanuel Jacob Puch Souza	FRECUENCIA:	MENSUAL	RO-002

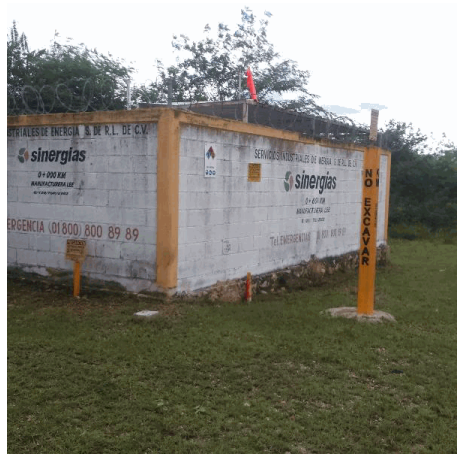
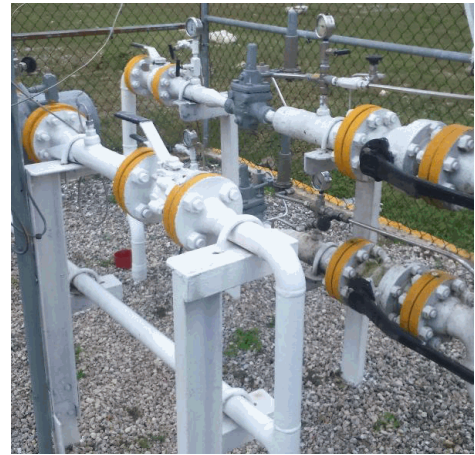
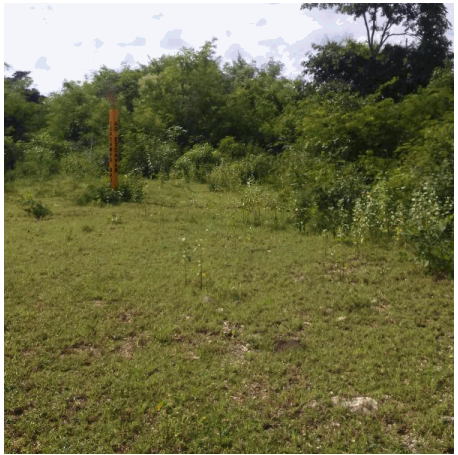
9.- Evidencias:

8.- Comentarios adicionales:
 Todo en orden, se realizo un cruce sin afectación para la colocación de fibra óptica se realizaron los permisos correspondientes.

5.- Asentamientos irregulares o construcciones nuevas:
 construcción de carretera merida-chetumal km 10- km 12

6.- Numero de cruzamientos o excavaciones:
 si para cruzar fibra optica sin afectaciones fue documentado.
