IGASAMEX

REPORTE DE PATRULLAJE DEL GASODUCTO

SISTEMA: Manufacturera Lee de México, S. A. de C. V. PERIODO: 27-Oct-2015 26-Nov-2015 REV. 0
LLENADO POR: Emmanuel Jacob Puch Souza FRECUENCIA: MENSUAL RO-002

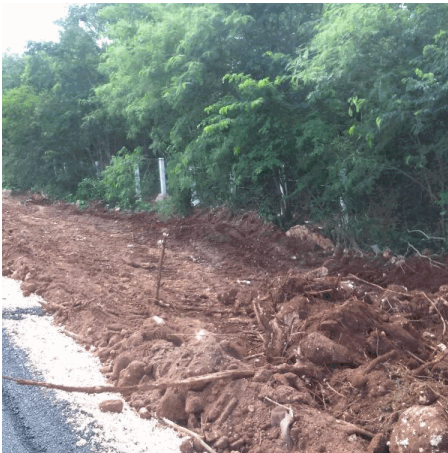
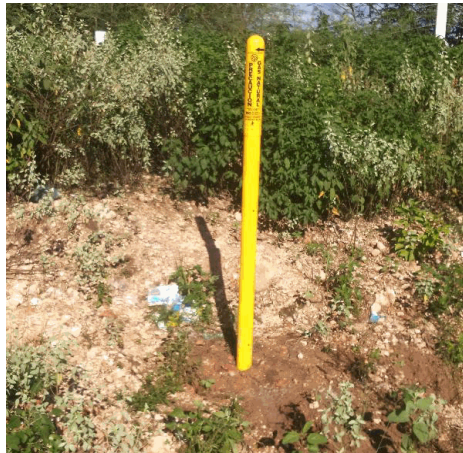
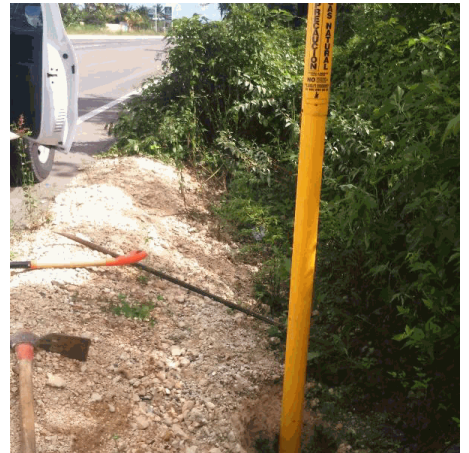
9.- Evidencias:

8.- Comentarios adicionales:
TODO SE ENCUENTRA CORRECTO
