IGASAMEX

REPORTE DE PATRULLAJE DEL GASODUCTO

SISTEMA: Manufacturera Lee de México, S. A. de C. V. PERIODO: 27-Nov-2015 26-Dec-2015 **REV. 0**
 LLENADO POR: Emmanuel Jacob Puch Souza FRECUENCIA: MENSUAL **RO-002**

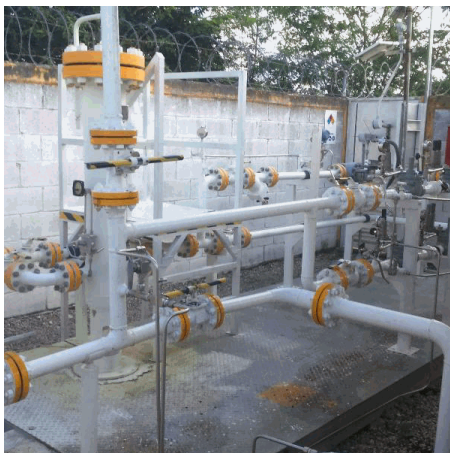
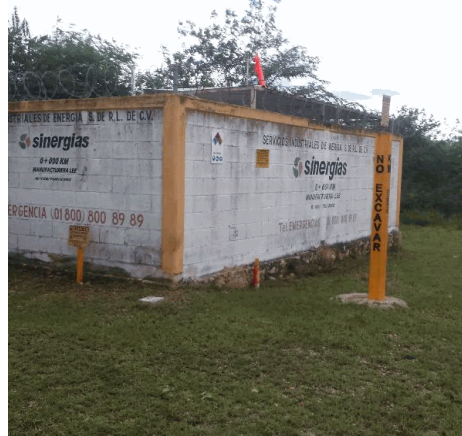
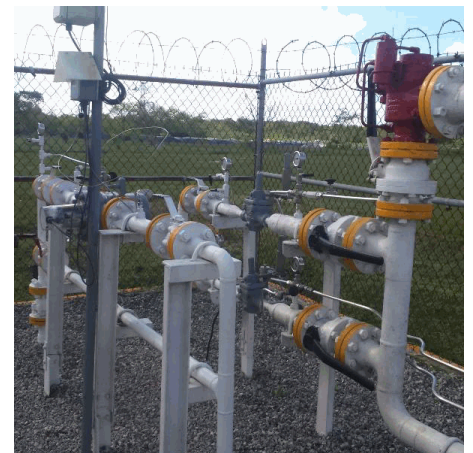
9.- Evidencias:

8.- Comentarios adicionales:
 Se realizan recorridos diarios, condición normal de operación durante el periodo.
