REPORTE DE PATRULLAJE DEL GASODUCTO

SISTEMA: Manufacturera Lee de México, S. A. de C. V. PERIODO: 27-Feb-2016 26-Mar-2016 **REV. 0**
 LLENADO POR: Emmanuel Jacob Puch Souza FRECUENCIA: MENSUAL **RO-002**

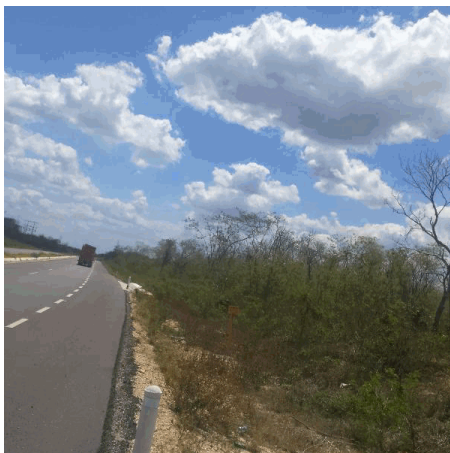
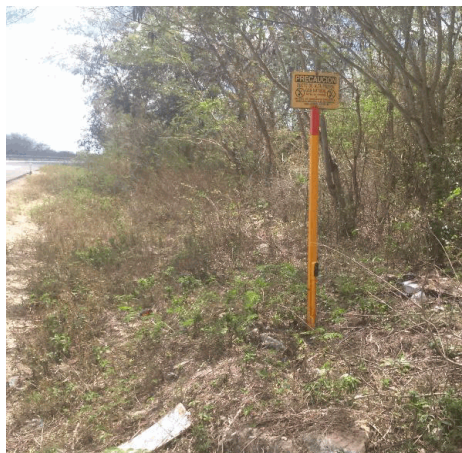
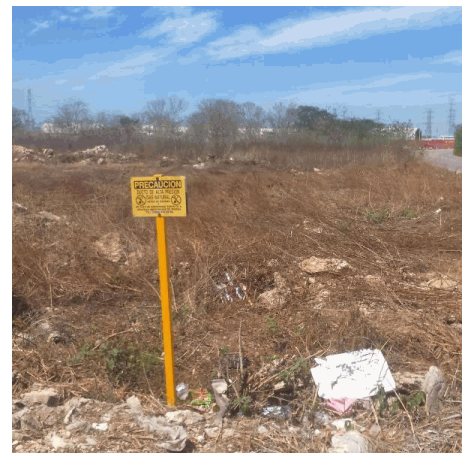
9.- Evidencias:

Se realizan recorridos diarios, condición normal de operación durante el periodo.
