IGASAMEX

REPORTE DE PATRULLAJE DEL GASODUCTO

SISTEMA: Manufacturera Lee de México, S. A. de C. V. PERIODO: 27-May-2016 26-Jun-2016 **REV. 0**
 LLENADO POR: Emmanuel Jacob Puch Souza FRECUENCIA: MENSUAL **RO-002**

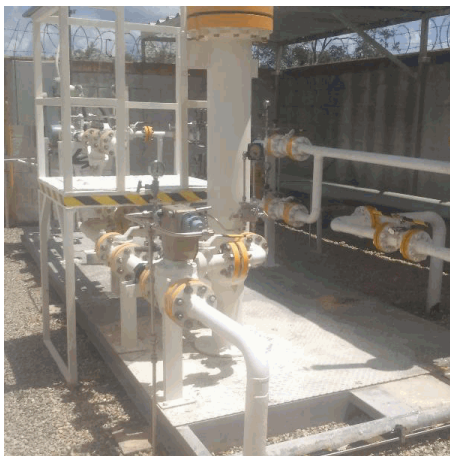
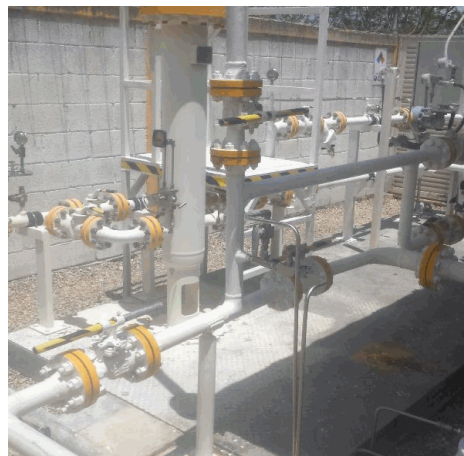
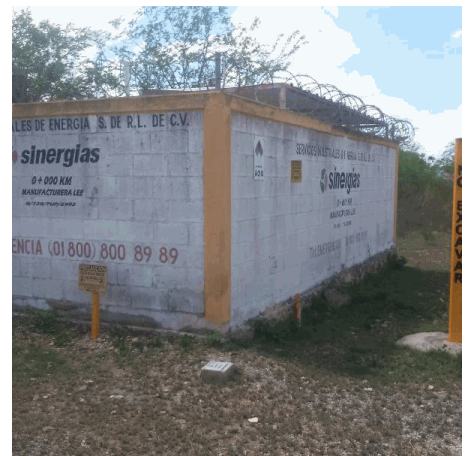
9.- Evidencias:

8.- Comentarios adicionales:
INSPECCIÓN DIARIA DEL DERECHO DE VÍA, TODO EN ORDEN.
