IGASAMEX

REPORTE DE PATRULLAJE DEL GASODUCTO

SISTEMA: Manufacturera Lee de México, S. A. de C. V. PERIODO: 27-Jun-2016 26-Jul-2016 REV. 0
LLENADO POR: Emmanuel Jacob Puch Souza FRECUENCIA: MENSUAL RO-002

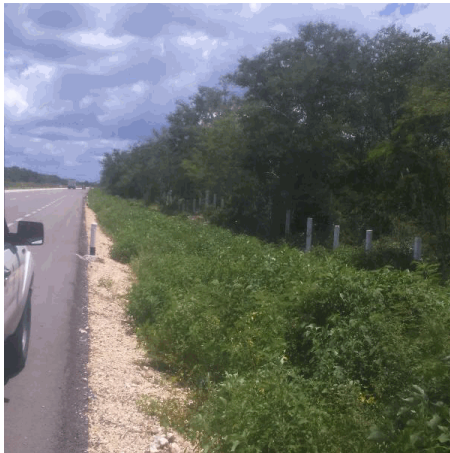
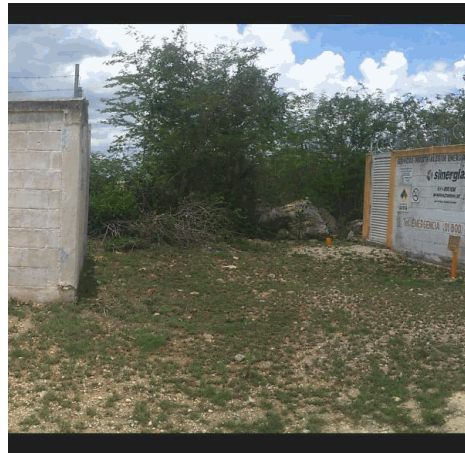
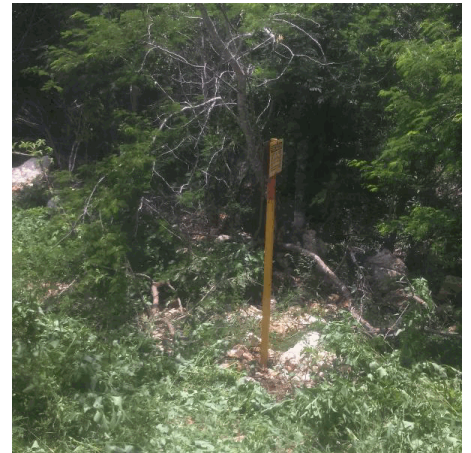
9.- Evidencias:

8.- Comentarios adicionales:
INSPECCIÓN DEL DERECHO DE VÍA. OK
