SISTEMA:	<u>Manufacturera Lee de México, S. A. de C. V.</u>	FECHA DE LA REPARACIÓN:	<u>REV. 0</u>
LLENADO POR:	<u>Marcelo de Jesus Magaña Nieto</u>	<u>01/01/2011</u>	<u>RO-013</u>

Ubicación: FUGA EN INTERNOS DE VALVULA DE 1/4" DE DESFOGUE TR#2 INTER LEE PRV#202

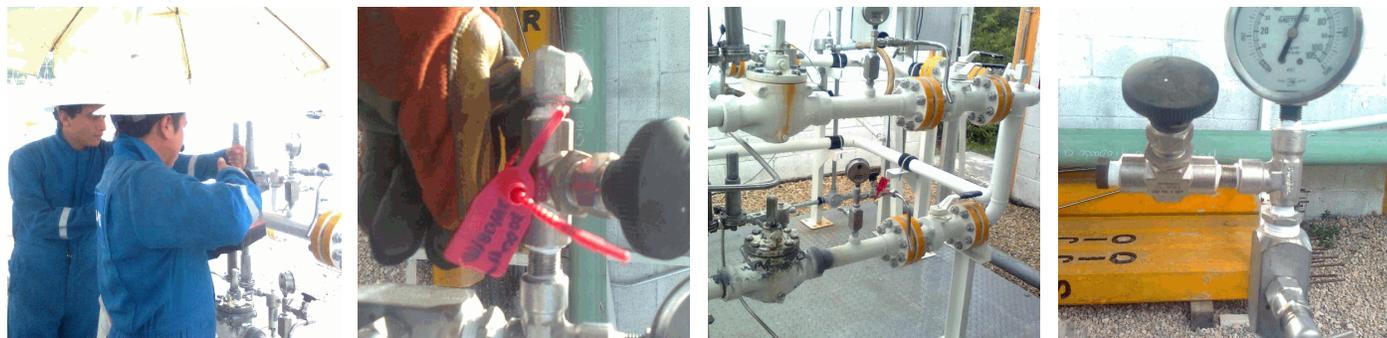
Evidencias fotográficas de reparación:

Justificación (origen de la falla):
FALLA DE MATERIAL

Procedimiento empleado:
SE INSPECCIONA EQUIPO Y SE REEMPLAZA DESFOGUE POR TAPON DE 1/4"

Observaciones:
SE REEPLAZA VALVULA, SECCIONANDO EL TREN PARA NO TENER PRESENCIA DE GAS EN EL AREA DE TRABAJO.
