IGASAMEX

REPORTE DE REPARACIONES

Ubicación: INTER LEE TR#2; FUGA EN INDICADOR DEL PRV # 203

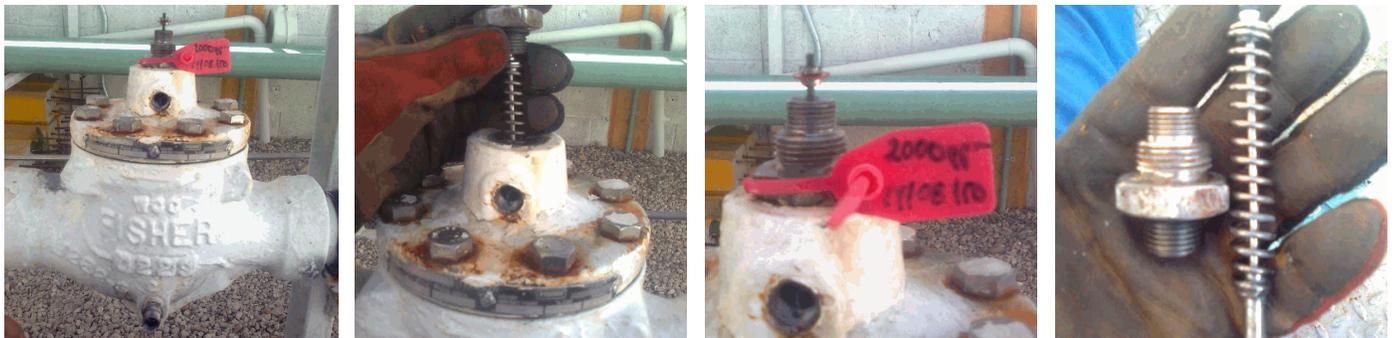
Justificación (origen de la falla):
FALLA DE MATERIAL

Procedimiento empleado:
SE INSPECCIONA EQUIPO Y SE REEMPLAZAN INTERNOS

Descripción general:
SE INSPECCIONA, LIMPIA Y REEPLAZA PARTES DAÑADAS

Observaciones:
SE INSPECCIONA, LIMPIA Y REEPLAZA INTERNOS DAÑADOS.
