SISTEMA:	<u>Manufacturera Lee de México, S. A. de C. V.</u>	FECHA DE LA REPARACIÓN:	<u>REV. 0</u>
LLENADO POR:	<u>Marcelo de Jesus Magaña Nieto</u>	<u>01/08/2012</u>	<u>RO-013</u>

Ubicación: INTER LEE

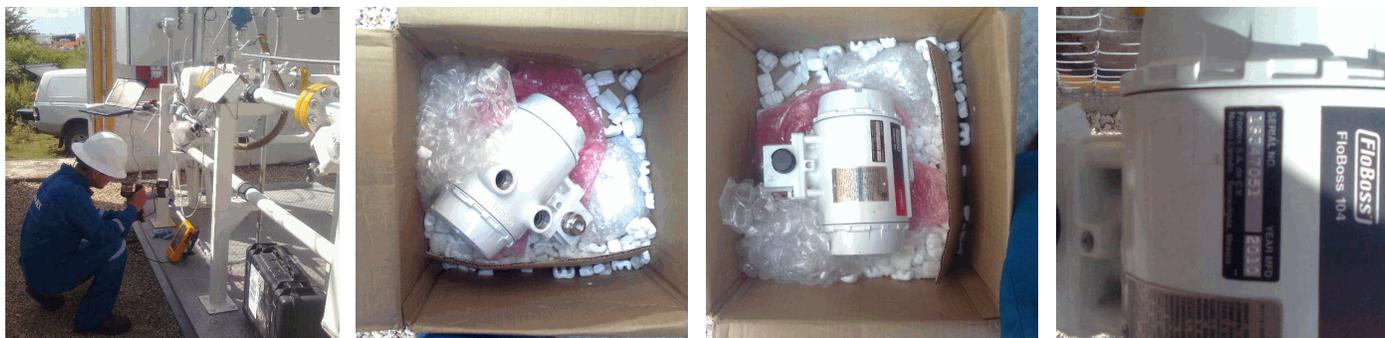
Evidencias fotográficas de reparación:

Justificación (origen de la falla):
SE DAÑA INSTRUMENTO DE MEDICIÓN FLO BOSS-104, POR RAYOS ELECTRICOS

Descripción general:
EQUIPO DAÑADO

Observaciones:
SE REPORTA DAÑO Y SE RETIRA EQUIPO PARA VERIFICACIÓN
