**REPORTE DE PATRULLAJE DEL GASODUCTO**

SISTEMA:	<u>Fracsa Alloys, S.A. de C. V.</u>	PERIODO:	<u>Abril 2012</u>	<b>REV. 0</b> <b>RO-002</b>
LLENADO POR:	<u>Hugo Vicente Gonzalez Torres</u>	FRECUENCIA:	<u>MENSUAL</u>

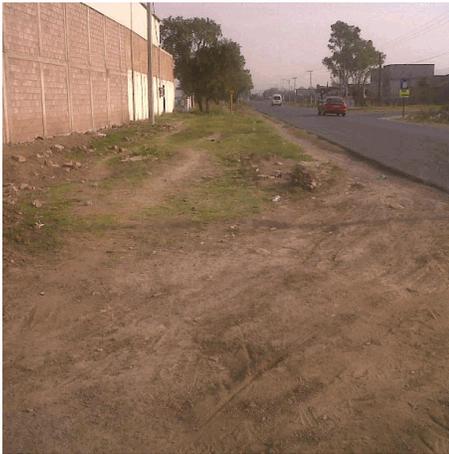
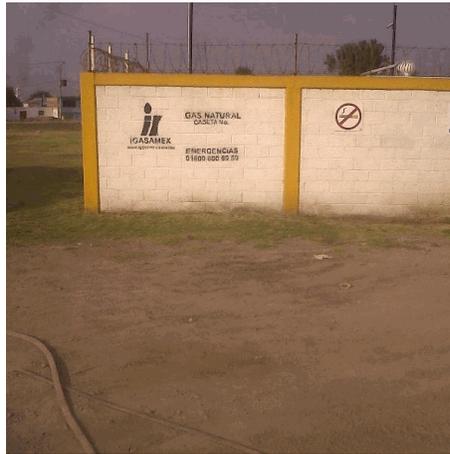
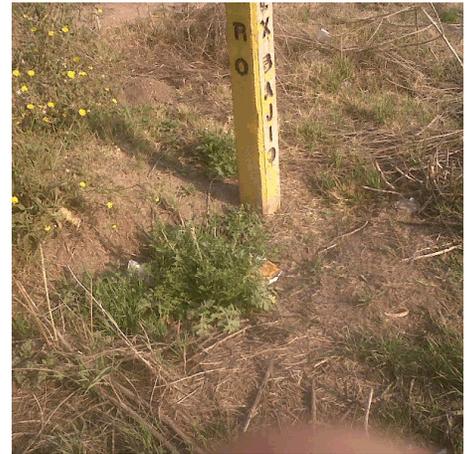
**9.- Evidencias:**

Se limpia y deherba caseta de interconexion, anteriormente se reporto el derribo de un poste sobre el derecho de via y la falta de toma de potencial y tapa de otra por vandalismo
