REPORTE DE PATRULLAJE DEL GASODUCTO

| SISTEMA: | <u>Fracsa Alloys, S.A. de C. V.</u> | PERIODO: | <u>Mayo 2012</u> | REV. 0 RO-002 |

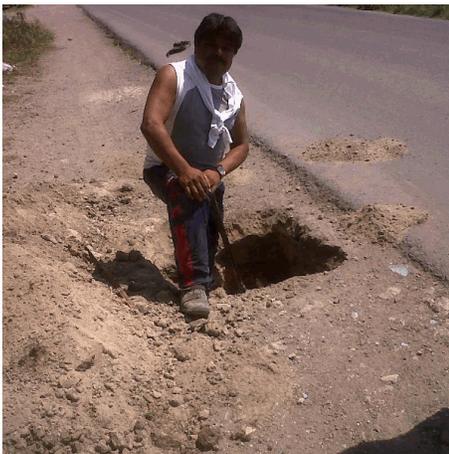
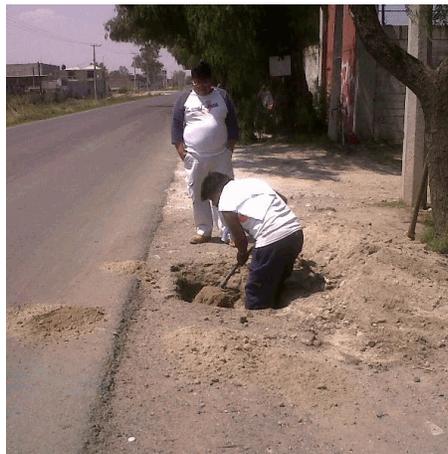
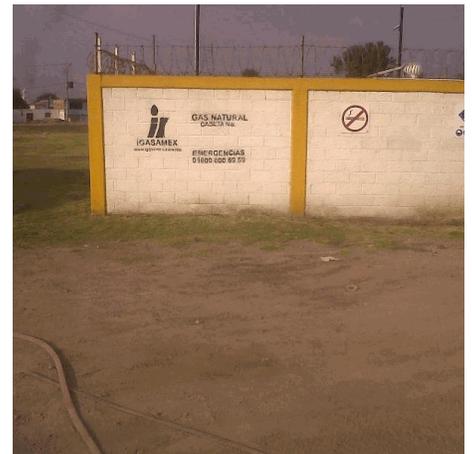
9.- Evidencias:

- a) Cantidad de postes faltantes: 1
- b) Cantidad de placas faltantes: 1

4.- Cantidad de tomas de potencial faltantes: 1

2 excavaciones de .50 mts

Los días 14, 15 y 16 de este mes se atiende la auditoria realizada por la CRE representada por la ing. Indira Juarez, quien realizo inspeccion fisica y documental del sistema, realizando las observaciones de un poste de señalizacion y una toma de potencial los cuales seran repuesto en lña semana del 3 de junio, el día 25 al relizar el recorrido del ducto me percate de que estaban realizando una excavacion, los encargados del agua, (Sr. Pedro Ortega Casas) a quien le pedi que la proxima vex que fueran a
