REPORTE DE PATRULLAJE DEL GASODUCTO

SISTEMA:	<u>Fracsa Alloys, S.A. de C. V.</u>	PERIODO:	<u>Julio 2012</u>	REV. 0 RO-002
LLENADO POR:	<u>Hugo Vicente Gonzalez Torres</u>	FRECUENCIA:	<u>MENSUAL</u>

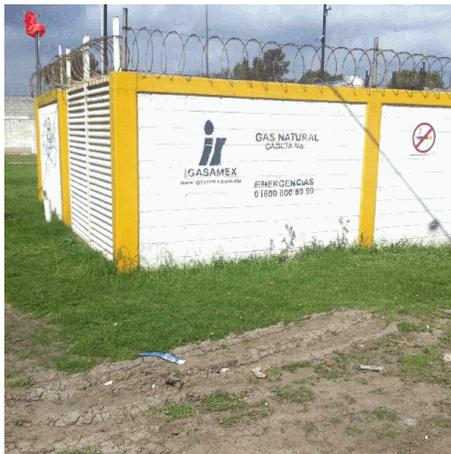
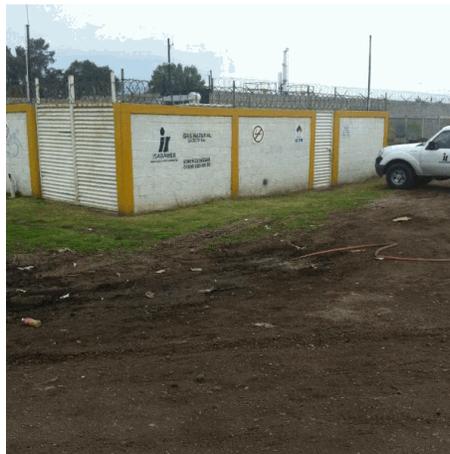
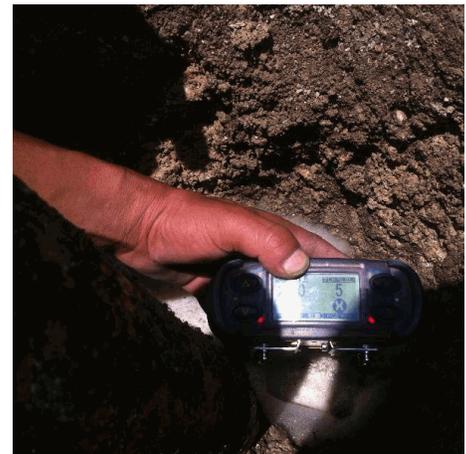
9.- Evidencias:

No se presento ninguna novedad con respecto al derecho de via, si hubo el dia 24 una llamada de emergencia por parte del cliente avisando de un fuerte olor a gas, al cual acudi para verificar con el explosimetro y reportando a la linea de emergencias que no habia ningun problema dentro de nuestras instalaciones, el olor provenia de la red interna enterrada, por lo cual ellos tomaran desiciones para reparar la misma. se deshierbo la caseta de interconexion y el controno de los postes.
