REPORTE DE PATRULLAJE DEL GASODUCTO

SISTEMA:	<u>Fracsa Alloys, S.A. de C. V.</u>	PERIODO:	<u>Septiembre 2012</u>	REV. 0 RO-002
LLENADO POR:	<u>Hugo Vicente Gonzalez Torres</u>	FRECUENCIA:	<u>MENSUAL</u>

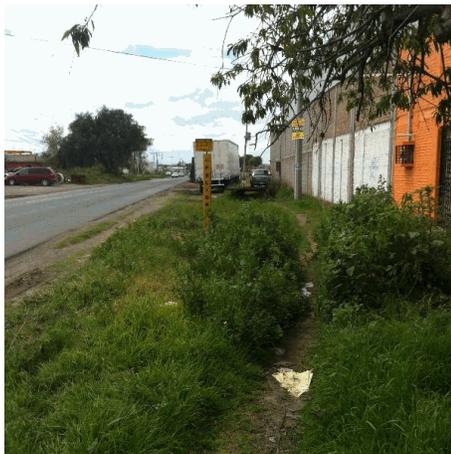
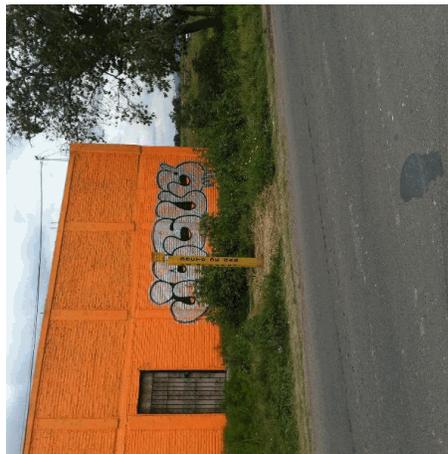
9.- Evidencias:

Se realiza deshierbe de contorno de los postes de señalización para su mejor visibilidad, y limpieza a lo largo del derecho de via
