SISTEMA:	<u>Fracsa Alloys, S.A. de C. V.</u>	PERIODO:	<u>Noviembre 2012</u>	REV. 0 RO-002
LLENADO POR:	<u>Hugo Vicente Gonzalez Torres</u>	FRECUENCIA:	<u>MENSUAL</u>

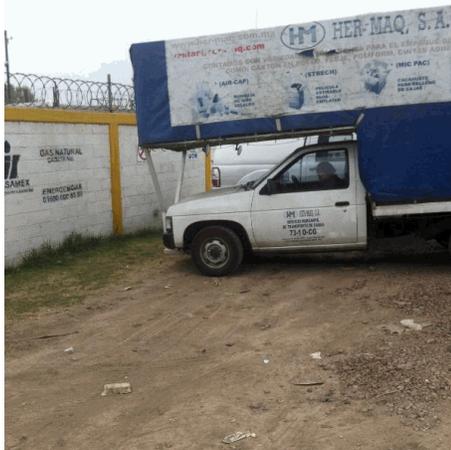
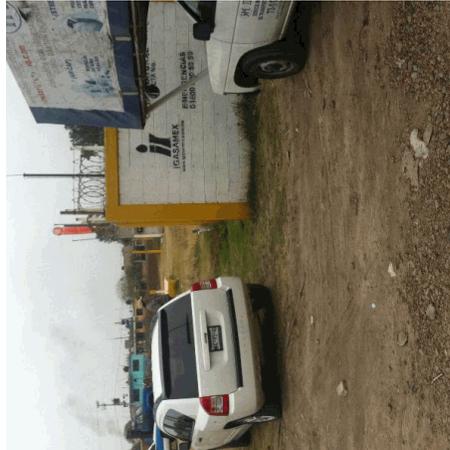
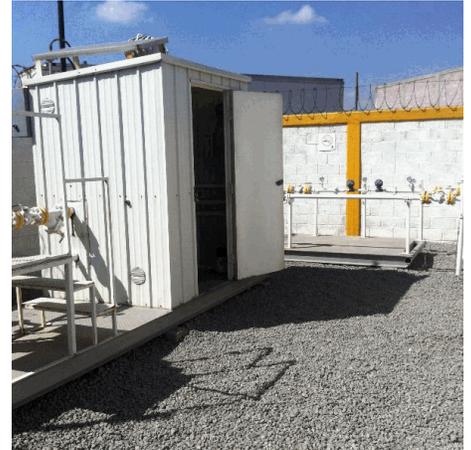
9.- Evidencias:

Se limpia el derecho de via y la caseta del cliente e interconexion, sin embargo hay a algo importante a considerar, se han presentado problemas constantes con en la interconexion ya que se estacionan trailers y vehiculos que esperan entrar a la empresa hubicada al frente de la interconexion, se solicita apoyo de Guillermo Hernandez el cual autoriza se cambie la puerta de acceso y poner postes antichoque al frente de la caseta.
