REPORTE DE PATRULLAJE DEL GASODUCTO

SISTEMA:	<u>Fracsa Alloys, S.A. de C. V.</u>	PERIODO:	<u>Diciembre 2012</u>	REV. 0 RO-002
LLENADO POR:	<u>Hugo Vicente Gonzalez Torres</u>	FRECUENCIA:	<u>MENSUAL</u>

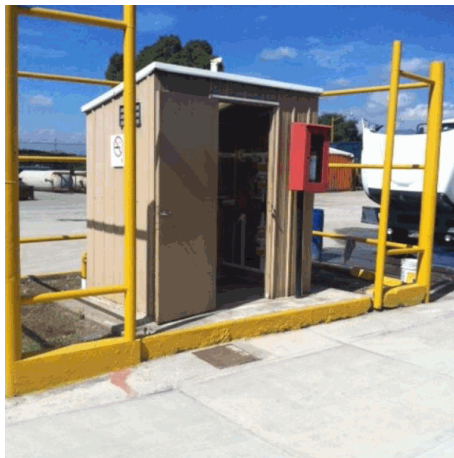
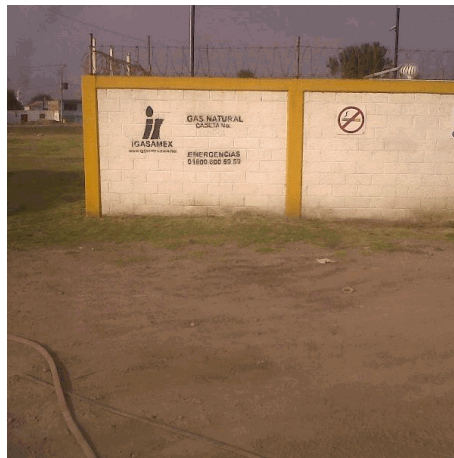
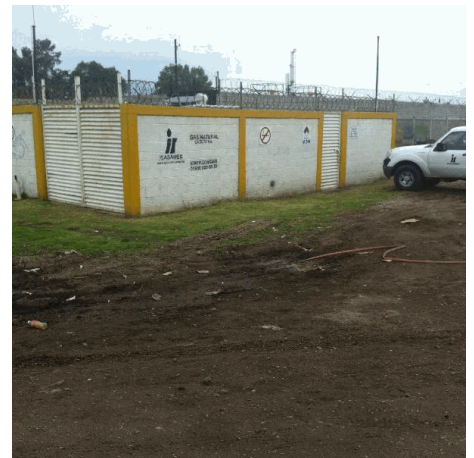
9.- Evidencias:

Continúan estacionándose vehículos pesados frente a la caseta de interconexión. Se realiza limpieza y deshierbe de casetas de interconexión y cliente.
