REPORTE DE PATRULLAJE DEL GASODUCTO

SISTEMA:	<u>Fracsa Alloys, S.A. de C. V.</u>	PERIODO:	<u>Enero 2013</u>	REV. 0
LLENADO POR:	<u>Hugo Vicente Gonzalez Torres</u>	FRECUENCIA:	<u>MENSUAL</u>	RO-002

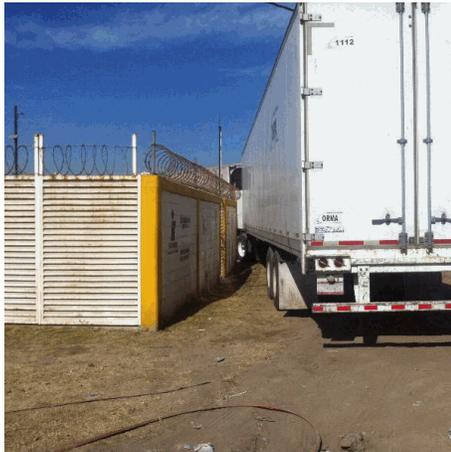
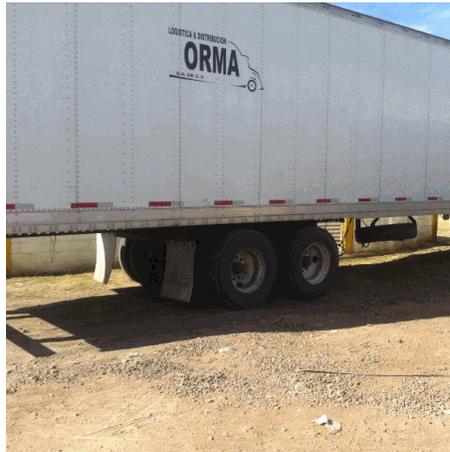
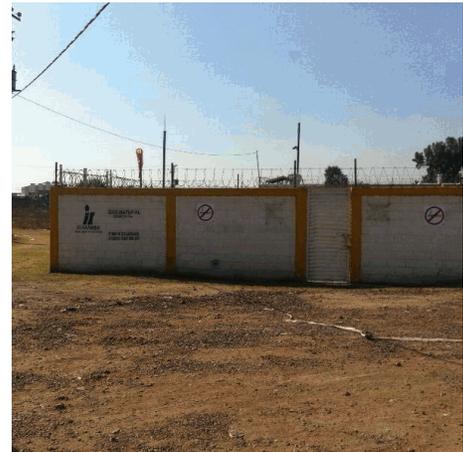
9.- Evidencias:

8.- Comentarios adicionales:
Se sigue estacionando trailers a la entrada de la caseta de interconexión y se reporta al departamento de seguridad que se arrancaron todos los letreros ubicados alrededor de la caseta.
