REPORTE DE PATRULLAJE DEL GASODUCTO

SISTEMA:	<u>Fracsa Alloys, S.A. de C. V.</u>	PERIODO:	<u>Febrero 2013</u>	REV. 0
LLENADO POR:	<u>Hugo Vicente Gonzalez Torres</u>	FRECUENCIA:	<u>MENSUAL</u>	RO-002

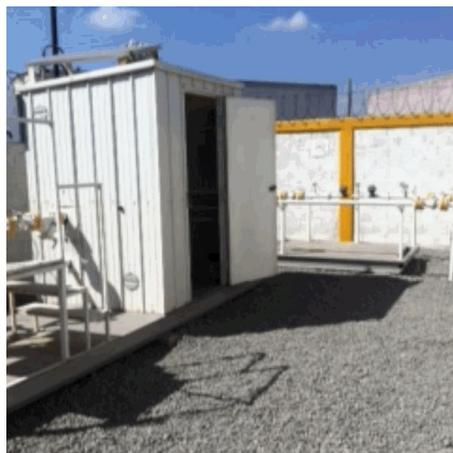
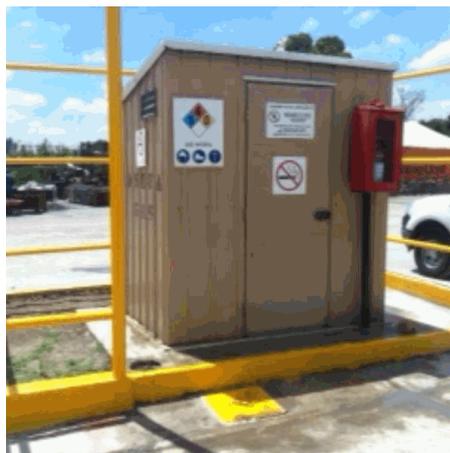
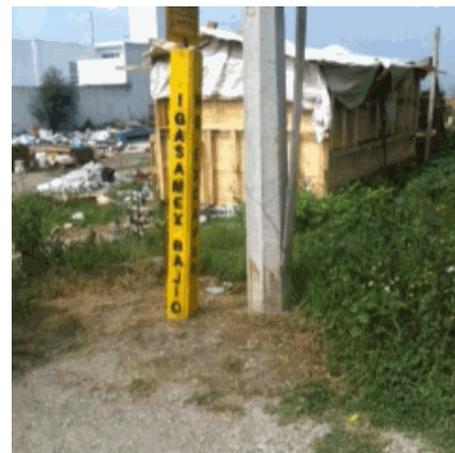
9.- Evidencias:

Se realiza recorrido de inspeccion semanal a lo largo del ducto, se cambio una placa de señalizacion de un poste ubicado adelante del hotel, y esto fue por que estaba doblada. se realiza limpieza en casetas y a lo largo del ducto, cabe hacer mencion que despues de haber tenido el acercamiento con la empresa ubicada al frente de la caseta de interconexion ya casi no se estacionan los vehiculos a la entrada de la misma
