REPORTE DE PATRULLAJE DEL GASODUCTO

SISTEMA:	<u>Fracsa Alloys, S.A. de C. V.</u>	PERIODO:	<u>Marzo 2013</u>	REV. 0 RO-002
LLENADO POR:	<u>Hugo Vicente Gonzalez Torres</u>	FRECUENCIA:	<u>MENSUAL</u>

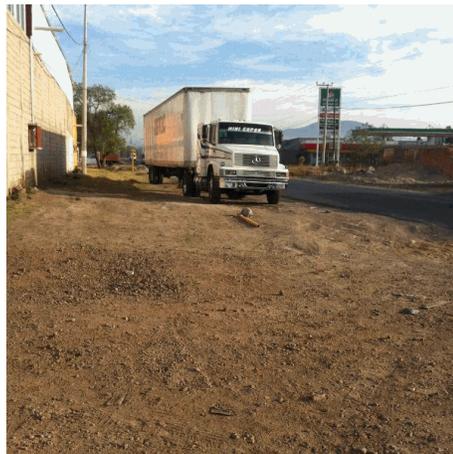
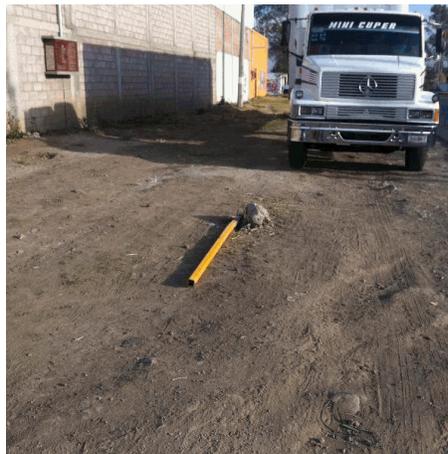
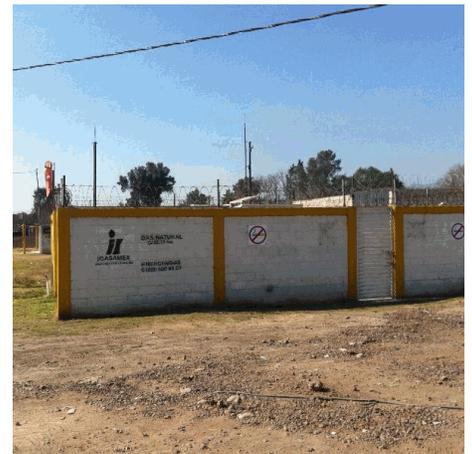
9.- Evidencias:

- a) Cantidad de postes faltantes: 1
- b) Cantidad de placas faltantes: 1

4.- Cantidad de tomas de potencial faltantes: 1

Derribaron nuevamente el primer poste de señalización sobre el derecho de vía, nuevamente arrancaron los letreros de la parte frontal de la caseta de interconexión.
