**REPORTE DE PATRULLAJE DEL GASODUCTO**

SISTEMA: Fracsa Alloys, S.A. de C. V. PERIODO: Abril 2013 REV. 0  
 LLENADO POR: Hugo Vicente Gonzalez Torres FRECUENCIA: MENSUAL RO-002

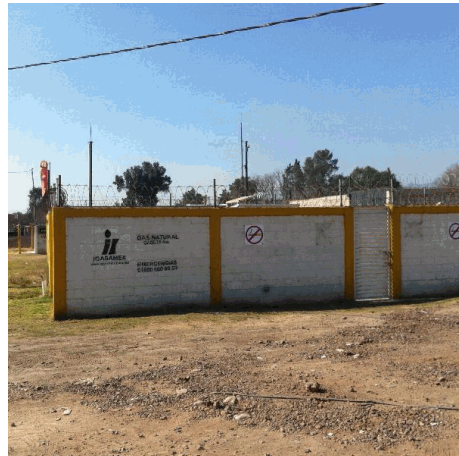
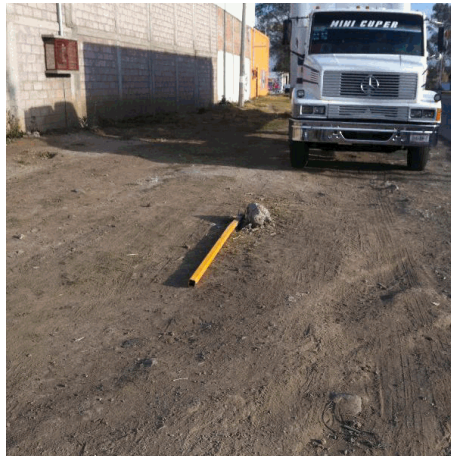
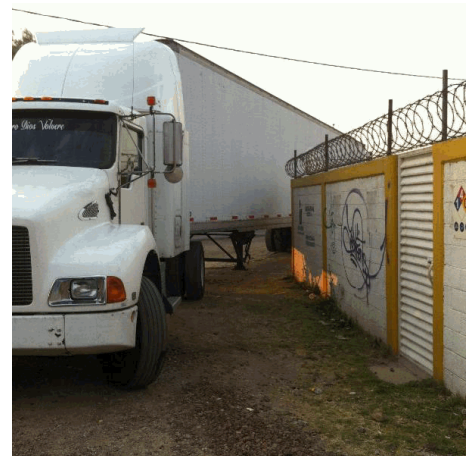
**9.- Evidencias:**

a) Cantidad de postes faltantes: 1

b) Cantidad de placas faltantes: 1

4.- Cantidad de tomas de potencial faltantes: 1

Se reporta a la jefatura regional, el derribo del primer poste de señalizacion, ubicado sobre el derecho de via y nuevamente arrancaron algunos letrero de identificacion de la interconexion y se siguen estacionando los trailers fuera de la misma caseta. Se realizo limpieza y deshierbe de casetas
