**REPORTE DE PATRULLAJE DEL GASODUCTO**

SISTEMA:	<u>Fracsa Alloys, S.A. de C. V.</u>	PERIODO:	<u>Agosto 2013</u>	REV. 0 RO-002
LLENADO POR:	<u>Hugo Vicente Gonzalez Torres</u>	FRECUENCIA:	<u>MENSUAL</u>

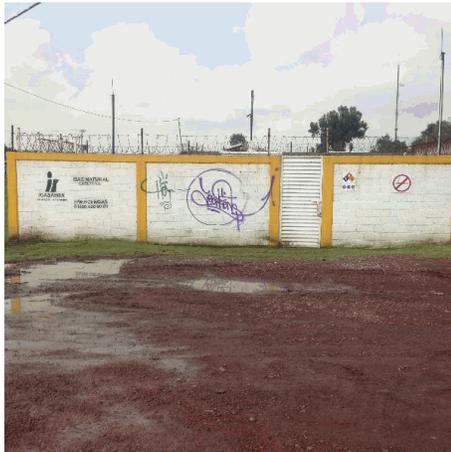
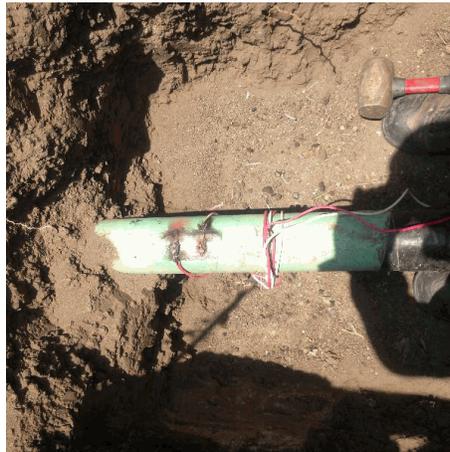
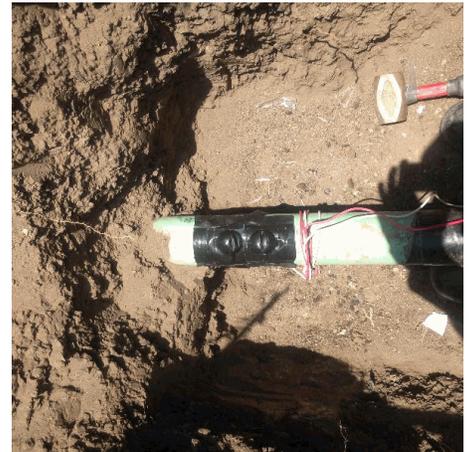
**9.- Evidencias:**

Se colocaron poste y placa faltantes y se soldó toma de potencial además se realizó limpieza a lo largo del derecho de vía.
