**REPORTE DE PATRULLAJE DEL GASODUCTO**

SISTEMA:	<u>Fracsa Alloys, S.A. de C. V.</u>	PERIODO:	<u>Septiembre 2013</u>	REV. 0
LLENADO POR:	<u>Hugo Vicente Gonzalez Torres</u>	FRECUENCIA:	<u>MENSUAL</u>	RO-002

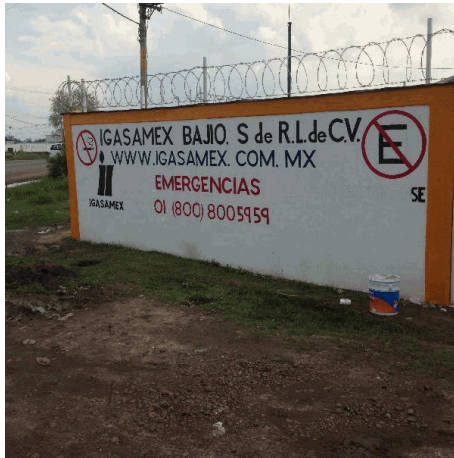
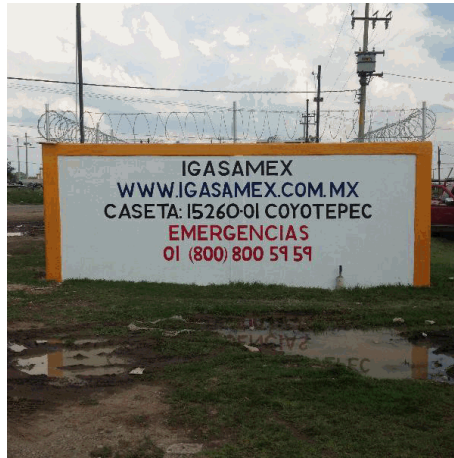
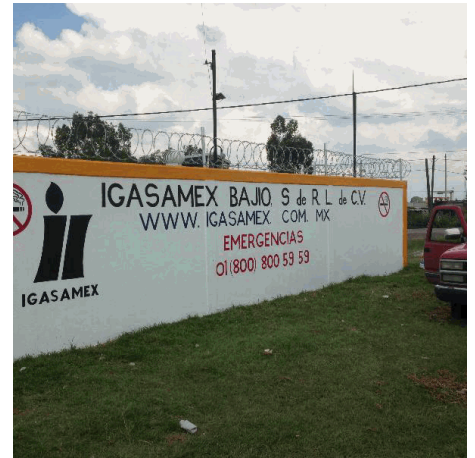
**9.- Evidencias:**

Se restauraron las bardas de la caseta de interconexión y se restauró la pintura epóxica de la tubería.
