IGASAMEX

REPORTE DE PATRULLAJE DEL GASODUCTO

SISTEMA:	Fracsa Alloys, S.A. de C. V.	PERIODO:	29-Sep-2013 28-Oct-2013	REV. 0
LLENADO POR:	Hugo Vicente Gonzalez Torres	FRECUENCIA:	MENSUAL	RO-002

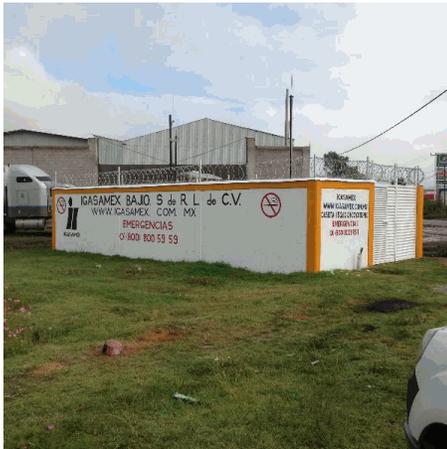
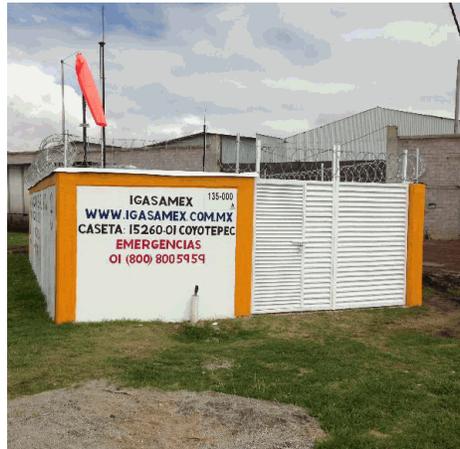
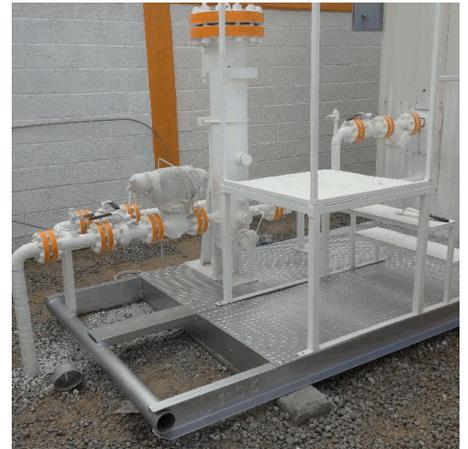
9.- Evidencias:

Se realiza limpieza y deshierbe en caseta de interconexión.
