REPORTE DE PATRULLAJE DEL GASODUCTO

SISTEMA:	<u>Fracsa Alloys, S.A. de C. V.</u>	PERIODO:	<u>Noviembre 2013</u>	REV. 0 RO-002
LLENADO POR:	<u>Hugo Vicente Gonzalez Torres</u>	FRECUENCIA:	<u>MENSUAL</u>

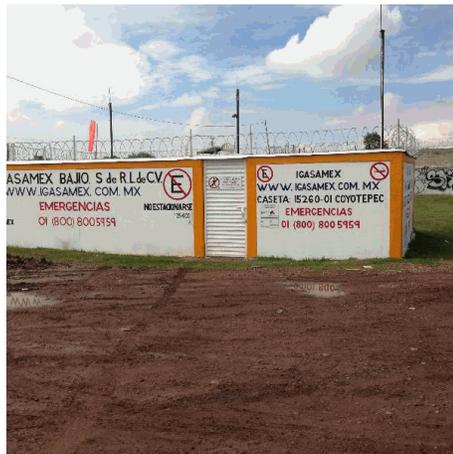
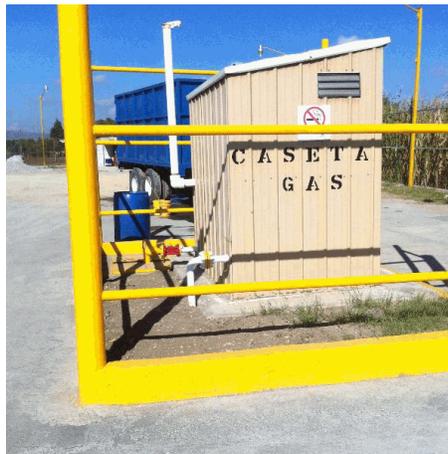
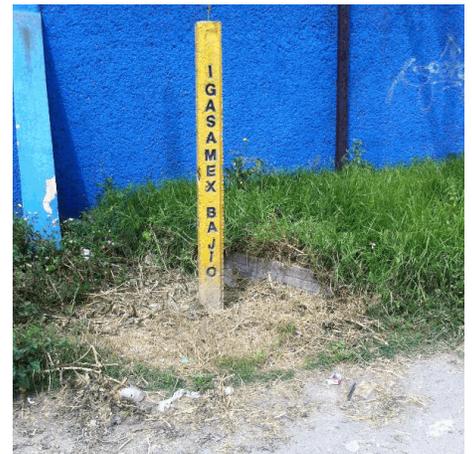
9.- Evidencias:

Recorrido de derecho de vía, minucioso y limpieza a lo largo del mismo
