REPORTE DE PATRULLAJE DEL GASODUCTO

SISTEMA: Frasca Alloys, S.A. de C. V. PERIODO: 29-Nov-2013 28-Dec-2013 REV. 0
LLENADO POR: Hugo Vicente Gonzalez Torres FRECUENCIA: MENSUAL RO-002

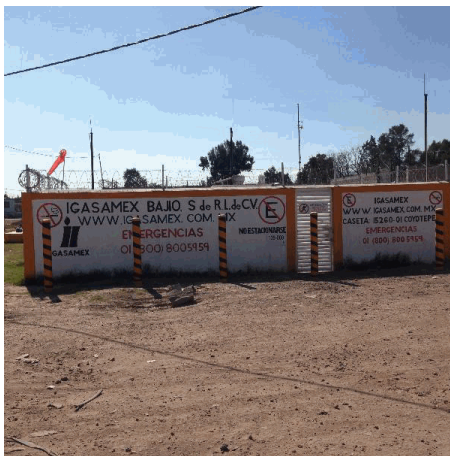
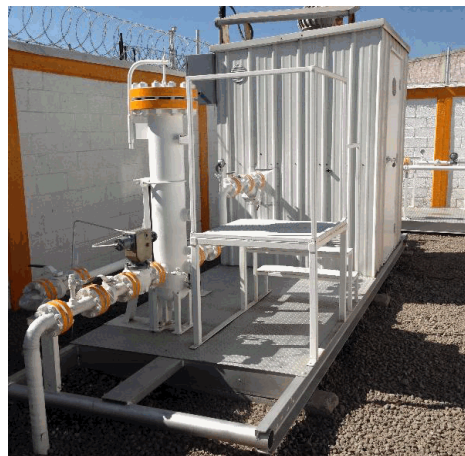
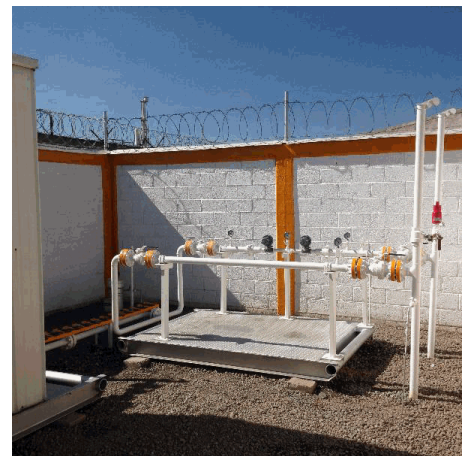
9.- Evidencias:

8.- Comentarios adicionales: Se instalaron los postes antichoque al frente del Citygate y se realizo limpieza en las casetas
