IGASAMEX

REPORTE DE PATRULLAJE DEL GASODUCTO

SISTEMA: Fracsa Alloys, S.A. de C. V. PERIODO: 29-Dec-2013 28-Jan-2014 **REV. 0**
 LLENADO POR: Hugo Vicente Gonzalez Torres FRECUENCIA: MENSUAL **RO-002**

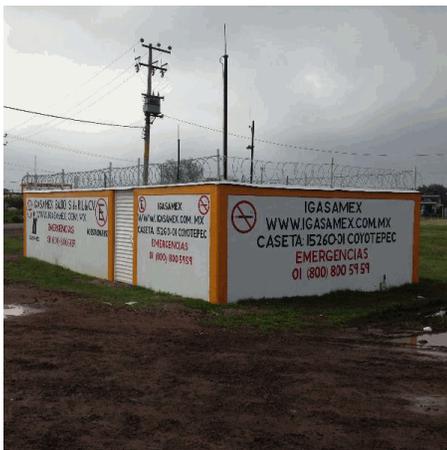
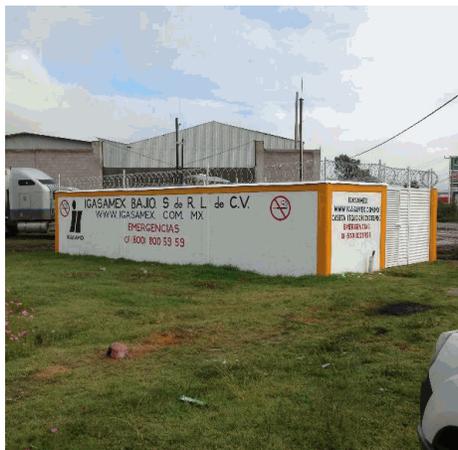
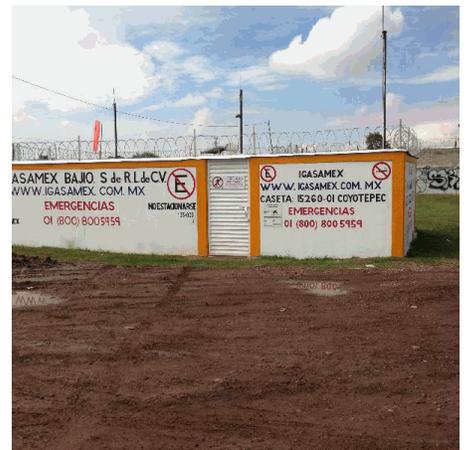
9.- Evidencias:

Se realizó limpieza y deshierbe de casetas de cliente e interconexión.
