IGASAMEX

REPORTE DE PATRULLAJE DEL GASODUCTO

SISTEMA:	Fracsa Alloys, S.A. de C. V.	PERIODO:	28-Mar-2014 27-Apr-2014	REV. 0
LLENADO POR:	Hugo Vicente Gonzalez Torres	FRECUENCIA:	MENSUAL	RO-002

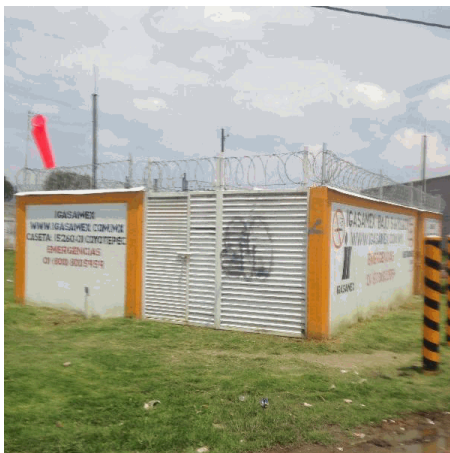
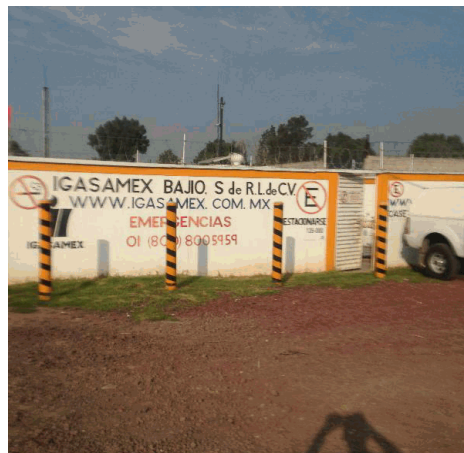
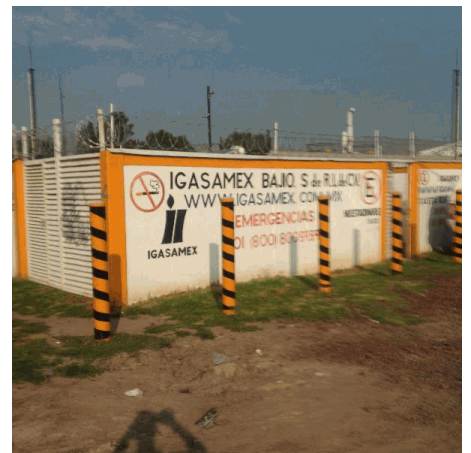
9.- Evidencias:

Se realizó deshierbe y limpieza de caseta de interconexión y de caseta de cliente.
