IGASAMEX

REPORTE DE PATRULLAJE DEL GASODUCTO

SISTEMA: Fracsa Alloys, S.A. de C. V. PERIODO: 28-Apr-2014 27-May-2014 **REV. 0**
 LLENADO POR: Hugo Vicente Gonzalez Torres FRECUENCIA: MENSUAL **RO-002**

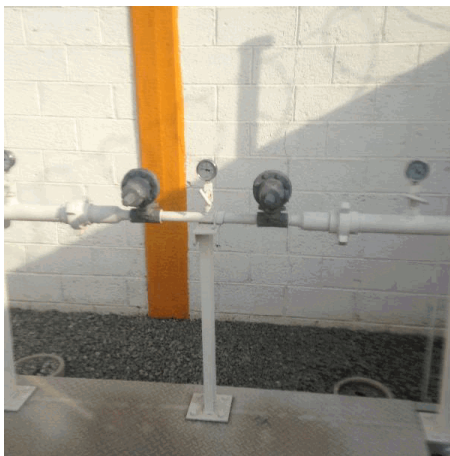
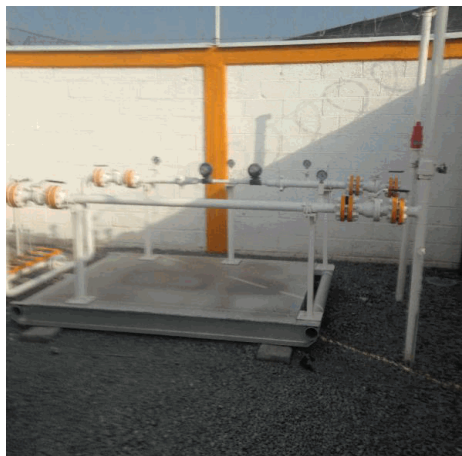
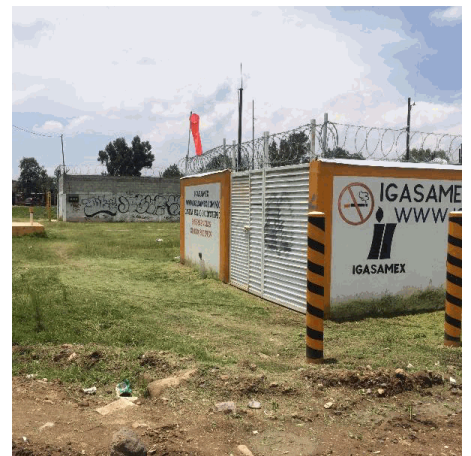
9.- Evidencias:

Limpieza y deshierbe de casetas de interconexión y cliente.
