**REPORTE DE PATRULLAJE DEL GASODUCTO**

SISTEMA:	Fracsa Alloys, S.A. de C. V.	PERIODO:	28-Jun-2014 27-Jul-2014	<b>REV. 0</b>
LLENADO POR:	Hugo Vicente Gonzalez Torres	FRECUENCIA:	MENSUAL	<b>RO-002</b>

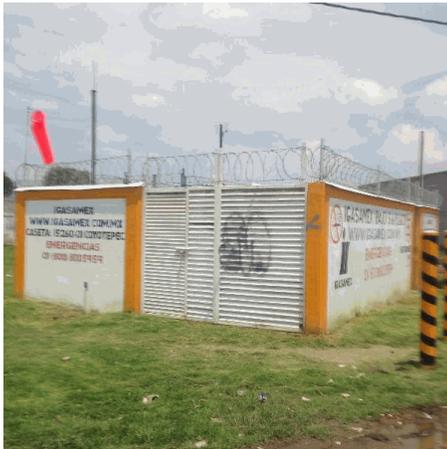
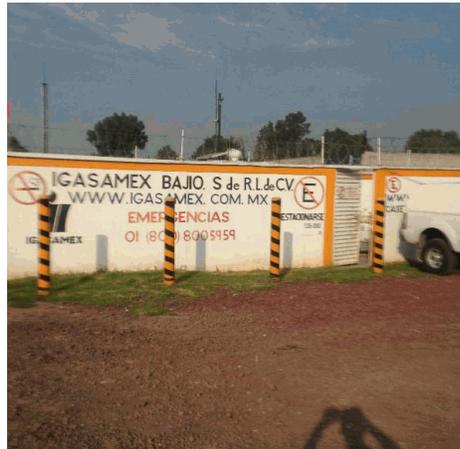
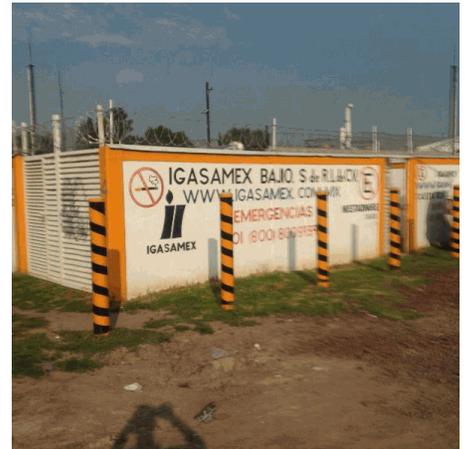
**9.- Evidencias:**

Caseta de interconexión y cliente en buen estado.
