REPORTE DE PATRULLAJE DEL GASODUCTO

SISTEMA: Fracsa Alloys, S.A. de C. V. PERIODO: 28-Aug-2014 27-Sep-2014 **REV. 0**
 LLENADO POR: Hugo Vicente Gonzalez Torres FRECUENCIA: MENSUAL **RO-002**

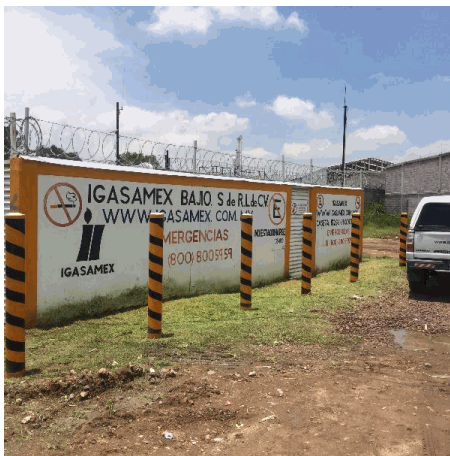
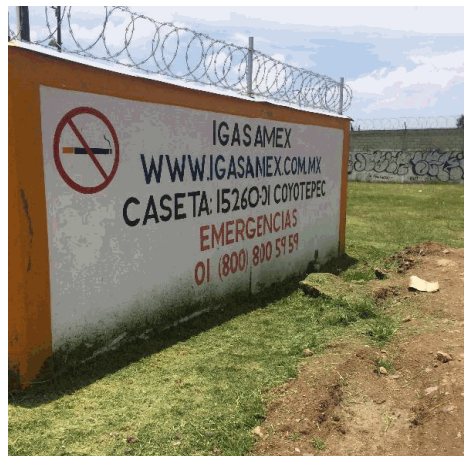
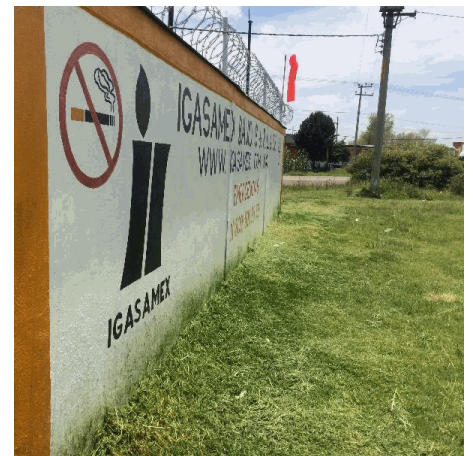
9.- Evidencias:

Se hace limpieza y deshierbe de caseta de interconexión y de cliente.
