IGASAMEX

REPORTE DE PATRULLAJE DEL GASODUCTO

SISTEMA: Frasca Alloys, S.A. de C. V. PERIODO: 28-Oct-2014 27-Nov-2014 REV. 0
LLENADO POR: Hugo Vicente Gonzalez Torres FRECUENCIA: MENSUAL RO-002

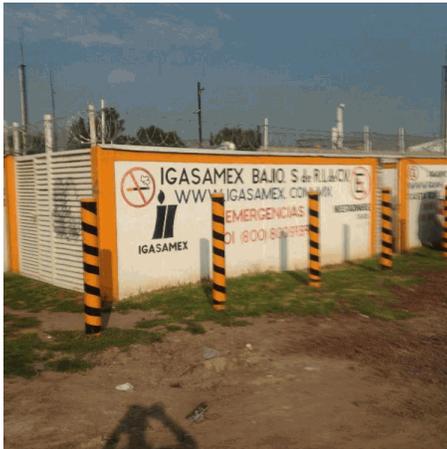
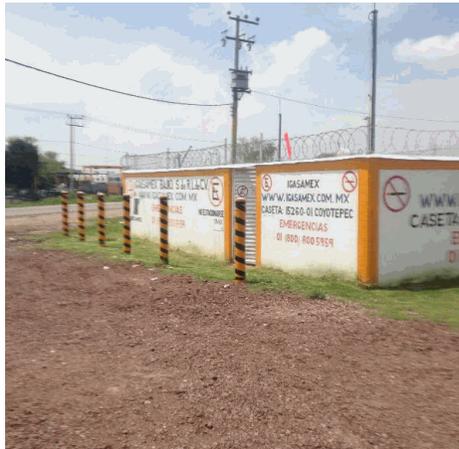
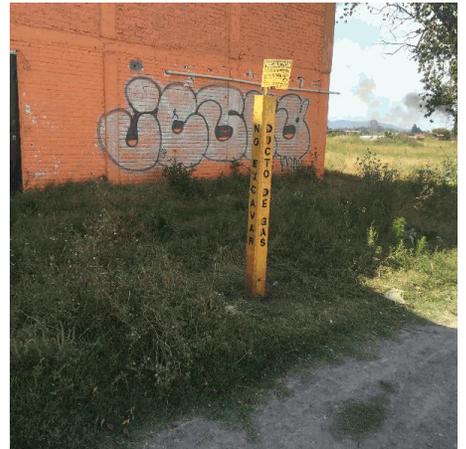
9.- Evidencias:

El segundo poste de la caseta del cliente hacia la interconexión no tenía placa. Se atendió en seguida.
