IGASAMEX

REPORTE DE PATRULLAJE DEL GASODUCTO

SISTEMA:	Fracsa Alloys, S.A. de C. V.	PERIODO:	28-Dec-2014 27-Jan-2015	REV. 0
LLENADO POR:	Hugo Vicente Gonzalez Torres	FRECUENCIA:	MENSUAL	RO-002

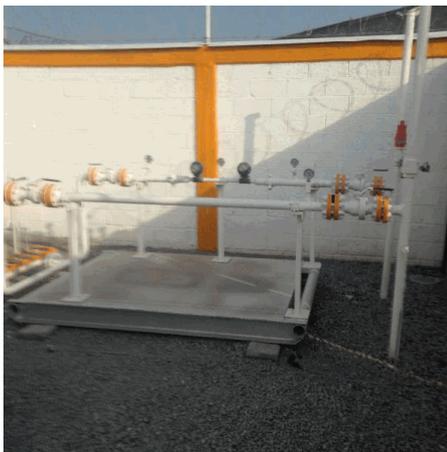
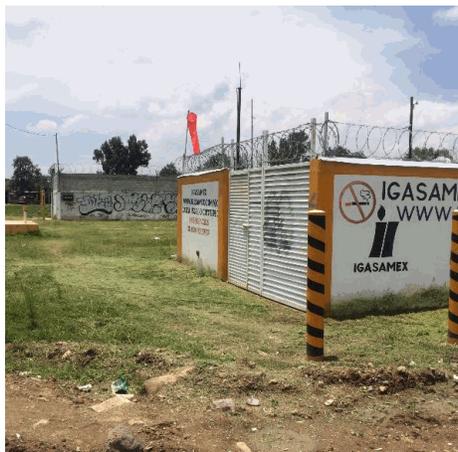
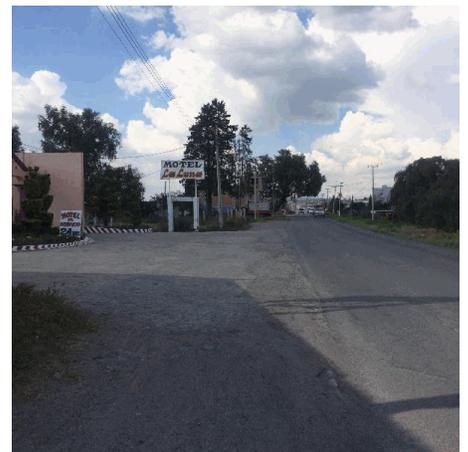
9.- Evidencias:

No hay ninguna novedad a lo largo del ducto.
