REPORTE DE PATRULLAJE DEL GASODUCTO

SISTEMA: Fracsa Alloys, S.A. de C. V. PERIODO: 28-Jan-2015 27-Feb-2015 **REV. 0**
 LLENADO POR: Hugo Vicente Gonzalez Torres FRECUENCIA: MENSUAL **RO-002**

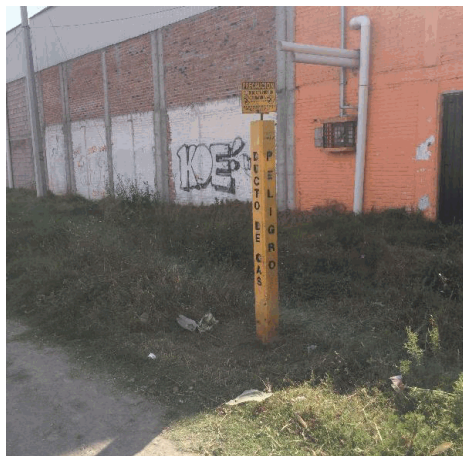
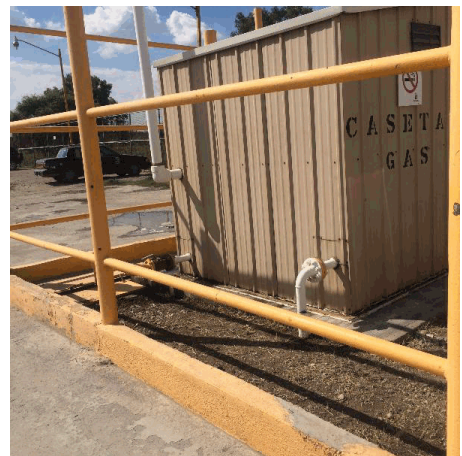
9.- Evidencias:

Todo en orden a lo largo del ducto.
